<b>Gebäude: OV Abenheim Gebäude-ID: 69000040</b>	<b>Letztes Begehungsdatum: 06.10.2015</b>

<b>Adresse:</b> OV Abenheim Wonnegastr. 56 67550 Worms (69000.040)

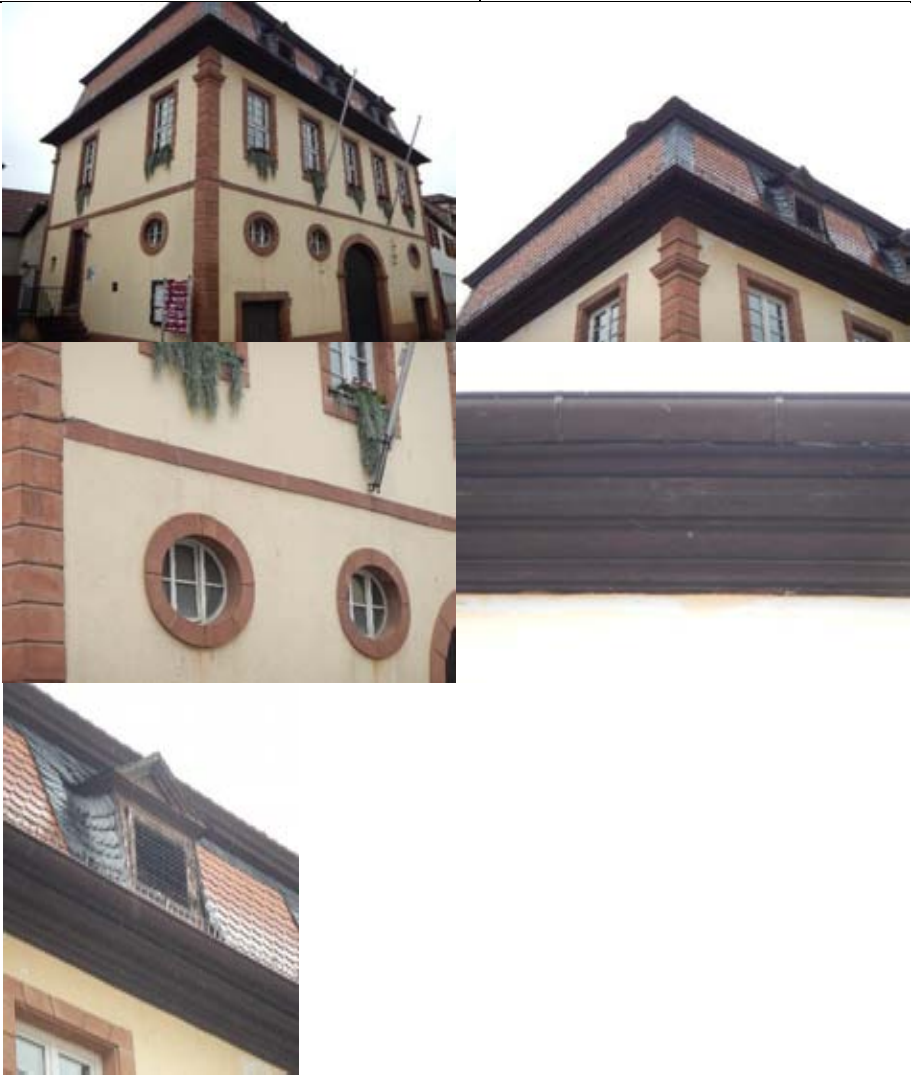
<b>Dachmaterial:</b> Ziegel teils aus Schiefer		
<b>Dachüberstand:</b> ja		
<b>Traufkasten aus Holz:</b> ja		
<p><b>Beschreibung des Ist-Zustandes mit Potenzialeinschätzung:</b> Der Baukörper weist in aktuellem Zustand kaum quartierbietende Strukturen für Gebäudebrüter auf. Das Schieferdach und die Gebäudefassade (verputzt mit teils Sandstein) haben aktuell keine Schadstellen, die als Einschluß für Fledermäuse oder Gebäudebrüter dienen könnten. Die oberen quadratischen Dachluken könnten als Einschlußmöglichkeit in den Dachbodenbereich dienen. Bei Nichtnutzung des Dachstuhls ist ein Potenzial zur Nutzung durch Fledermäuse vorhanden. Außerdem bietet der Spaltbereich zwischen Regenrohr und Gebäudefassade Fledermäusen potenziell einen Unterschlupf. Der Bereich unterhalb des Dachüberstandes zeigt keine offenen Schlitze und Risse und somit eine Nischenmöglichkeit für Fledermäuse und Gebäudebrüter (wie z.B. Mauersegler).</p>

<p><b>Empfohlene Maßnahmen:</b></p> <ul style="list-style-type: none"> <li>- der Erhalt vorhandener quartierbietender Strukturen ist erforderlich</li> <li>- vor einer Gebäudesanierung bzw. sonstigen Bau- oder Abrissmaßnahmen ist eine erneute Überprüfung auf Gebäudebrüter und auf einen Fledermausbesatz (insbesondere im Dachbereich) notwendig</li> <li>- Zur Förderung von Gebäudebrütern und Fledermausquartieren wird eine Schaffung von neuen Nistplatz- und Quartierangeboten empfohlen (Hinweise zum Anbringen sind einzuhalten, siehe Kap.6) <ul style="list-style-type: none"> <li>➤ Empfehlung: ein Fledermausflachkasten für die Fassade und zwei Nistkästen für Nischen- und Halbhöhlenbrüter oder ein Kasten für eine Haussperlingskolonie (siehe Kap.7)</li> </ul> </li> </ul>

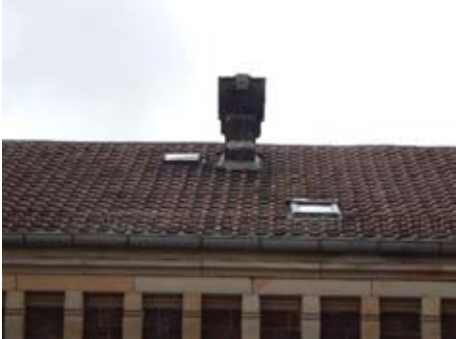
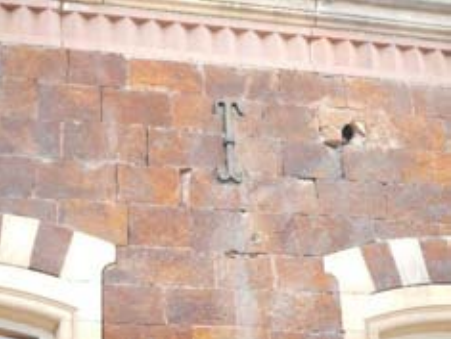
<b>Dachüberstand:</b> gering		
<b>Traufkasten aus Holz:</b> nein		
<b>Beschreibung des Ist-Zustandes mit Potenzialeinschätzung:</b> Der Baukörper weist in aktuellem Zustand kaum quartierbietende Strukturen für Gebäudebrüter und Fledermäuse auf. Einzig die Sandsteinfassade mit vereinzelt Schadstellen und der Traufbereich bieten vereinzelt Nischenmöglichkeiten (kleinere Löcher, Spalte, Risse, offene größere Fugen, Lücken etc.) für Fledermäuse und Gebäudebrüter (wie z.B. Stare, Haussperlinge). Bei Nichtnutzung des Dachbodenbereiches hat dieser Potenzial als Fledermausquartier. Einschluflmöglichkeiten in den Dachbodenbereich sind bisher nicht erkennbar.		
<b>Empfohlene Maßnahmen:</b> - der Erhalt vorhandener quartierbietender Strukturen ist sinnvoll - vor einer Gebäudesanierung bzw. sonstigen Bau- oder Abrissmaßnahmen ist eine erneute Überprüfung auf Gebäudebrüter und auf einen Fledermausbesatz notwendig - Bei Nichtnutzung des Dachbodenbereiches wird die Förderung eines Fledermausquartiers durch die Schaffung einer Einschluflmöglichkeit für Fledermäuse im Dachbodenbereich empfohlen <ul style="list-style-type: none"> <li>➤ Empfehlung: Einbau eines fledermausfreundlichen Lüfterziegels (siehe Kap.7)</li> </ul>

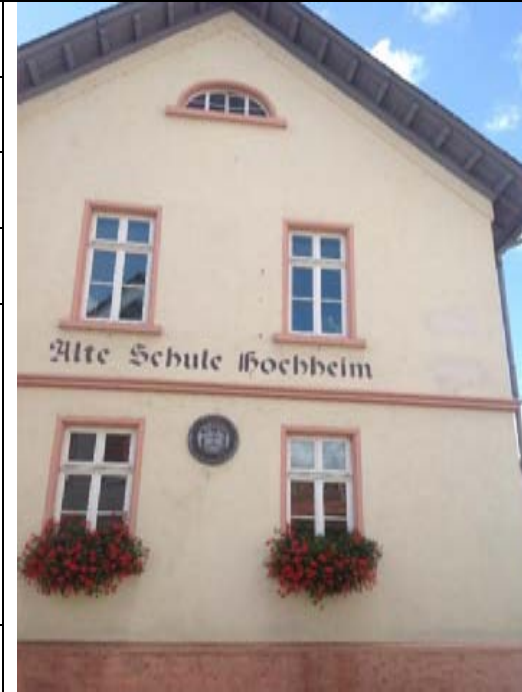
An der Dachrinnenunterseite deuten weiße Streifen auf eine Einschluflmöglichkeit für Gebäudebrüter wie Mauersegler hin. Des Weiteren befindet sich ein Nest zwischen Dachrinne und Dachbalken. Zudem weisen die Holzelemente des Dachüberstandes offene Schlitzze, Risse, Spalte oder kleinere Löcher auf, womit ein Potenzial als Nischen für Fledermäuse gegeben ist.

- vor einer Gebäudesanierung bzw. sonstigen Bau- oder Abrissmaßnahmen ist eine erneute Überprüfung auf Gebäudebrüter und auf einen Fledermausbesatz notwendig
- Erhalt vorhandener quartierbietender Strukturen am und im Gebäude, sowie bestehender Fortpflanzungs- und Ruhestätten, z.B. Nester/Höhlungen von Gebäudebrütern ist notwendig (wenn eine Erhaltung nicht möglich erscheint, ist eine artenschutzrechtliche Befreiung einzuholen)
- Zur Stärkung der bestehenden Gebäudebrüterpopulation und zur Förderung von Fledermausquartieren können neue Nistplatz- und Quartierangebote geschaffen werden (Hinweise zum Anbringen in Kap.6 müssen beachtet werden)
  - Empfehlung: Anbringung von zwei Nischen- und Halbhöhlenbrüterkästen (z.B. an der Längsseite direkt unterhalb des Dachüberstandes) oder ein Kasten für eine Haussperlingskolonie und ein Fledermauskasten a. d. Fassade

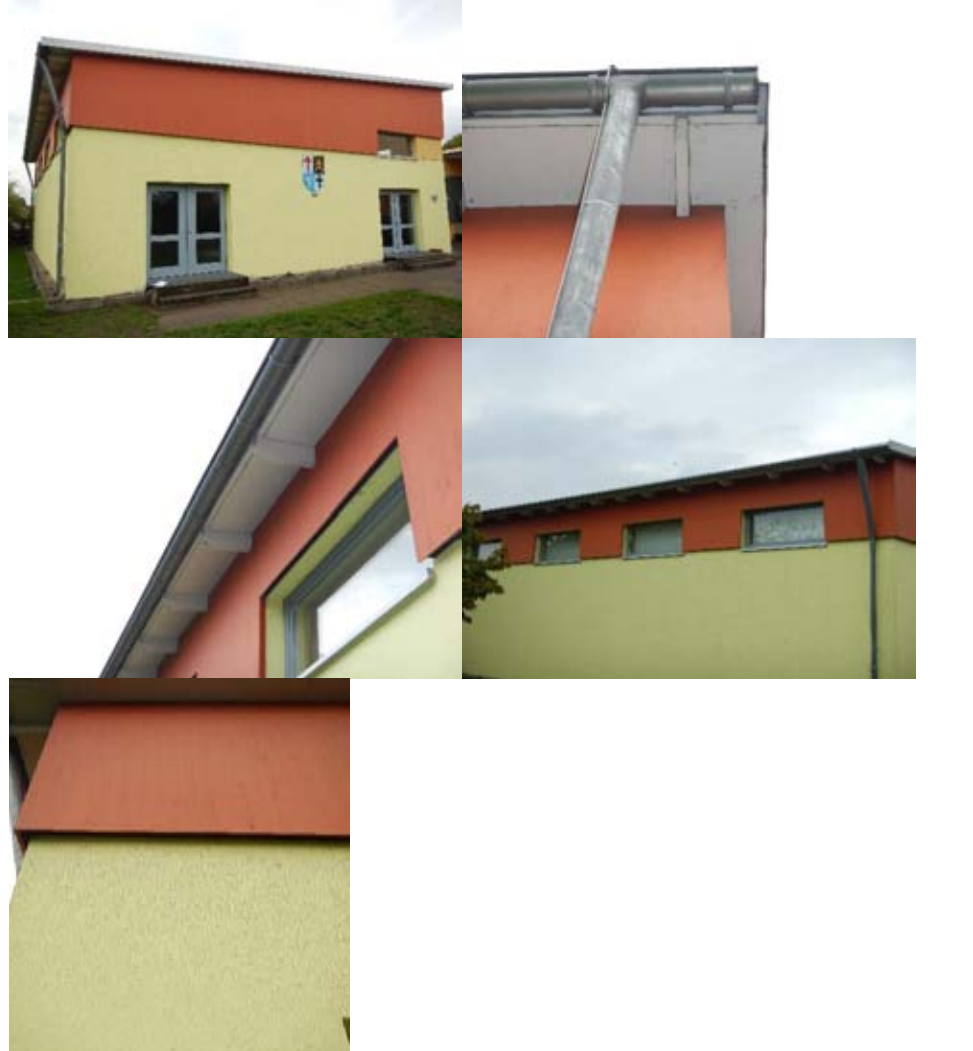
<b>Dachmaterial:</b> Flachdach		
<b>Dachüberstand:</b> ja		
<b>Traufkasten aus Holz:</b> ja, sehr flach		
<b>Beschreibung des Ist-Zustandes mit Potenzialeinschätzung:</b> Der Baukörper weist keine quartierbietenden Strukturen für Gebäudebrüter auf, da keine Nischenmöglichkeiten z.B. Höhlungen, Spalte, Risse etc. insbesondere im Fassadenbereich vorhanden sind. Auch der Spalt zwischen aufgesetzter Holzverkleidung und Fassade ist vergittert. Die Jalousienkästen haben jedoch ein Potenzial zur Quartiernutzung durch Fledermäuse.		
<b>Empfohlene Maßnahmen:</b> - Zur Förderung von Gebäudebrütern und Fledermausquartieren können neue Nistplatz- und Quartierangebote geschaffen werden (Hinweise zum Anbringen in Kap.6 müssen beachtet werden) <ul style="list-style-type: none"> <li>➤ Empfehlung: Anbringung von zwei Nischen- und Halbhöhlenbrüterkästen oder ein Kasten für eine Haussperlingskolonie und für Fledermäuse die Anbringung eines Fledermauskastens</li> </ul>

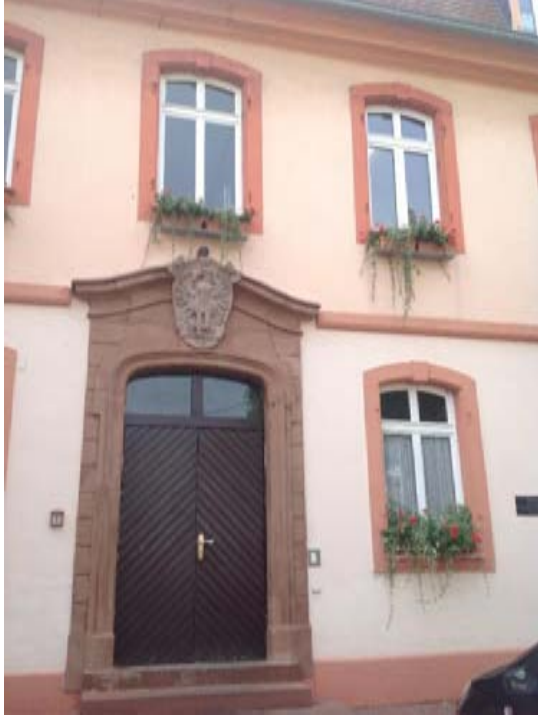
<b>Dachmaterial:</b> flache Dachziegel		
<b>Dachüberstand:</b> ja		
<b>Traufkasten aus Holz:</b> nein		
<b>Beschreibung des Ist-Zustandes mit Potenzialeinschätzung:</b> Der Baukörper weist aktuell keine quartierbietenden Strukturen für Gebäudebrüter und für Fledermäuse auf.		
<b>Empfohlene Maßnahmen:</b> <ul style="list-style-type: none"> <li>- vor einer Gebäudesanierung bzw. sonstigen Bau- oder Abrissmaßnahmen ist eine erneute Überprüfung auf Gebäudebrüter und auf einen Fledermausbesatz notwendig</li> <li>- Zur Förderung von Gebäudebrütern und Fledermausquartieren wird eine Schaffung von Nistplatz- und Quartierangeboten im Bereich der Vorsprünge und Gesime z.B. für den Hausrotschwanz empfohlen (Hinweise zum Anbringen in Kap.6 müssen beachtet werden) <ul style="list-style-type: none"> <li>➤ Empfehlung: zwei Nischen- und Halbhöhlenbrüterkästen oder ein Kasten für eine Haussperlingskolonie, evtl. ein Fledermauskasten für an die Fassade</li> </ul> </li> </ul>

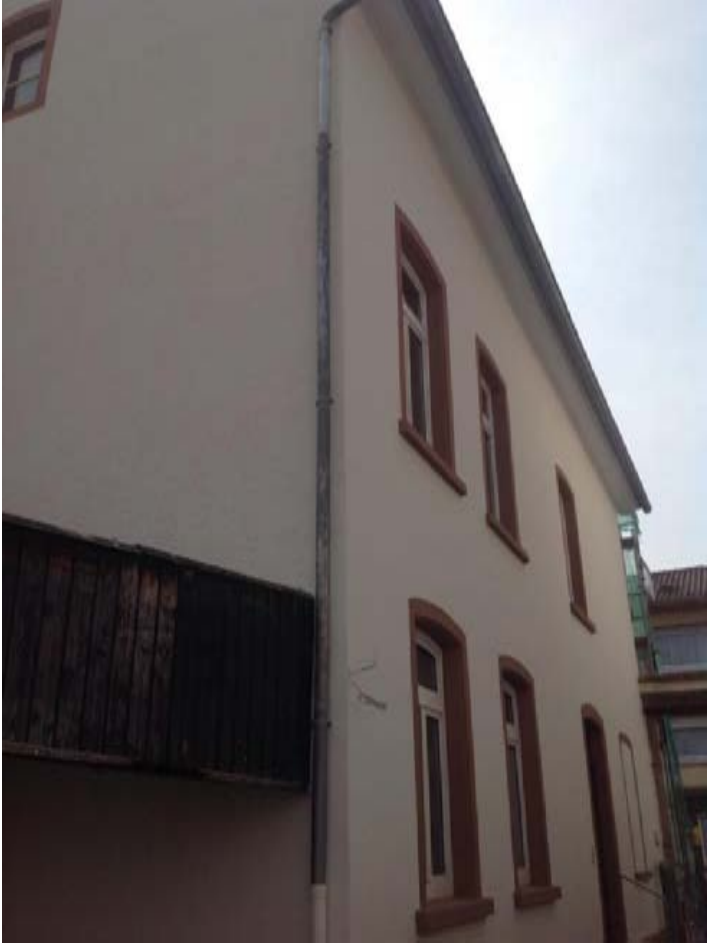
<b>Dachmaterial:</b> Ziegelpfannen		
<b>Dachüberstand:</b> ja		
<b>Traufkasten aus Holz:</b> ja		
<b>Beschreibung des Ist-Zustandes mit Potenzialeinschätzung:</b> Der Baukörper weist aktuell kaum quartierbietende Strukturen für Gebäudebrüter und Fledermäuse auf. Teilweise bietet ein Spalt zwischen Dachrinne und Dachüberstand die Möglichkeiten zur Nischennutzung.		
<b>Empfohlene Maßnahmen:</b> - vor einer Gebäudesanierung bzw. sonstigen Bau- oder Abrissmaßnahmen ist eine erneute Überprüfung auf Gebäudebrüter und auf einen Fledermausbesatz notwendig - Zur Förderung von Gebäudebrütern und Fledermausquartieren können neue Nistplatz- und Quartierangebote geschaffen werden <ul style="list-style-type: none"> <li>➤ Empfehlung: Das Einsägen unterschiedlicher, je nach Adressat größer, nach unten oder vorne ausgerichteter Einfluglöcher in den vorhandenen Traufkasten aus Holz</li> </ul>

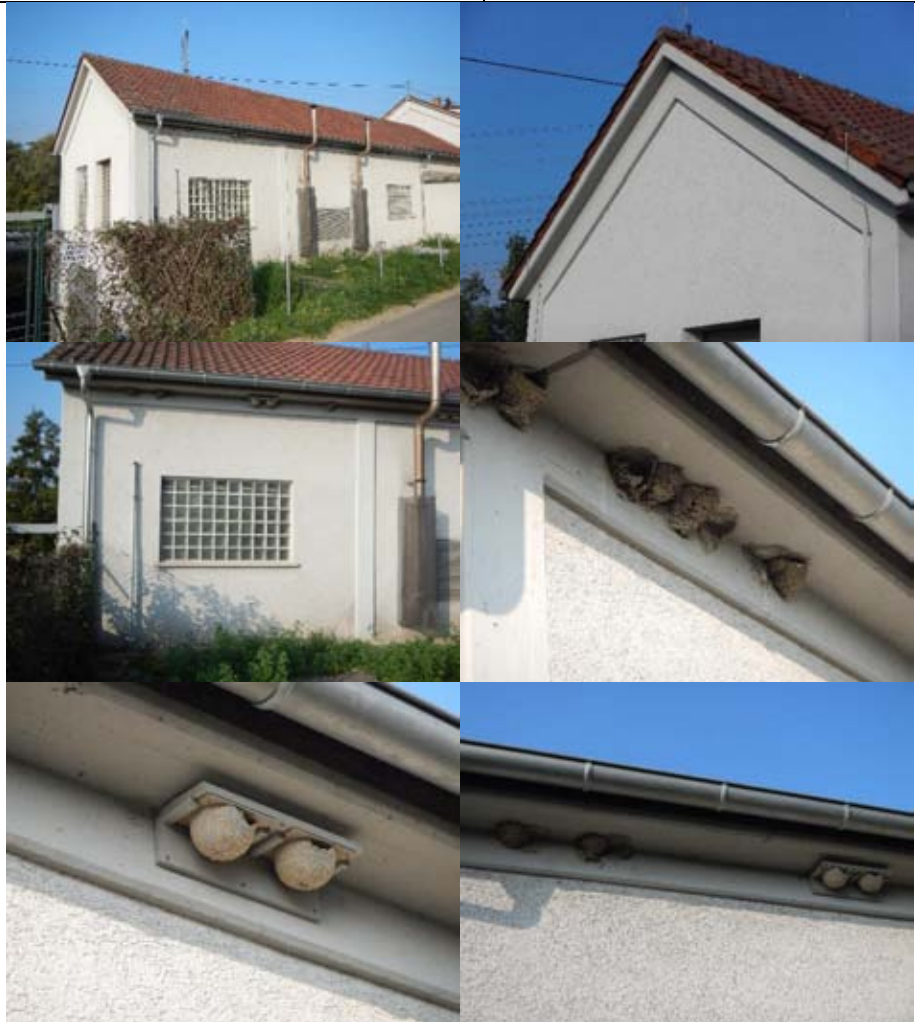
<b>Dachmaterial:</b> Ziegelpfannen		
<b>Dachüberstand:</b> ja		
<b>Traufkasten aus Holz:</b> nein		
<b>Beschreibung des Ist-Zustandes mit Potenzialeinschätzung:</b> Unterhalb des Dachüberstandes sind sechs Schwalbennester und vier künstliche Mehlschwalbennester vorhanden. Schwalbennester stehen als Ruhe- und Fortpflanzungsstätte durch das Bundesnaturschutzgesetz unter besonderem bzw. strengem Schutz (BNatSchG § 44 Abs. 1.). Das Entfernen entspricht einem Zerstören dieser Ruhe- und Fortpflanzungsstätte und ist deshalb ein Verbotstatbestand. Des Weiteren bietet der Baukörper kaum quartierbietende Strukturen. Potenzial zur Nutzung durch Fledermäuse bieten vereinzelt Nischen unter Dachziegeln.

<b>Empfohlene Maßnahmen:</b> - vor einer Gebäudesanierung bzw. sonstigen Bau- oder Abrissmaßnahmen ist eine erneute Überprüfung auf Gebäudebrüter und auf einen Fledermausbesatz notwendig - Zur Förderung von Gebäudebrütern, insbesondere der lokalen Mehlschwalbenpopulation, und Fledermäusen können neue Nistplatz- und Quartierangebote geschaffen werden (Hinweise zum Anbringen in Kap.6 müssen beachtet werden) <ul style="list-style-type: none"> <li>➤ Empfehlung: eine zusätzliche Mehlschwalben Nistschale (Anbringungszeitraum Mitte Oktober bis Ende März). Ggf. ist die Kombination mit einem Kotbrett darunter sinnvoll (mit mind. 40 cm Abstand zum Nest, unterhalb der Nester anzubringen), um eine mögliche Vermutung der Fassade etc. zu vermeiden. Darüberhinaus kann ein Fledermausflachkasten an der Fassade angebracht werden.</li> </ul>

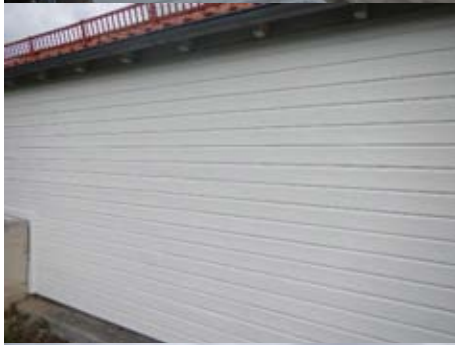
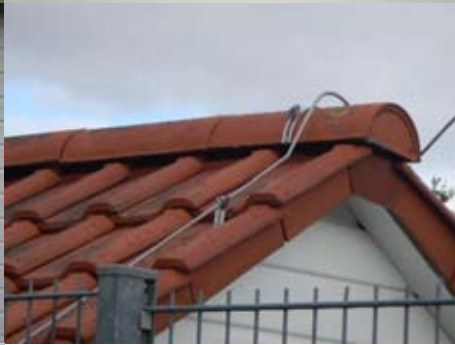
<b>Beschreibung des Ist-Zustandes mit Potenzialeinschätzung:</b> Der Baukörper weist aktuell keine quartierbietenden Strukturen für Gebäudebrüter und Fledermäuse auf. Vereinzelt haben Nischen unter First und Ziegelpfannen Potenzial zur Nutzung durch Fledermäuse. Der Bereich zwischen Regenrohr und Fassade ist vergittert.		
<b>Empfohlene Maßnahmen:</b> - vor einer Gebäudesanierung bzw. sonstigen Bau- oder Abrissmaßnahmen ist eine erneute Überprüfung auf Gebäudebrüter und auf einen Fledermausbesatz notwendig - Zur Förderung von Gebäudebrütern und Fledermäusen können neue Nistplatz- und Quartierangebote geschaffen werden (Hinweise zum Anbringen in Kap.6 müssen beachtet werden) <ul style="list-style-type: none"> <li>➤ Empfehlung: Anbringung von einem Nischen- oder Halbhöhlenbrüterkasten (an Gebäudeseite mit Dachüberstand oder einem Kasten für eine Haussperlingskolonie und ein Fledermausfassadenkasten</li> </ul>

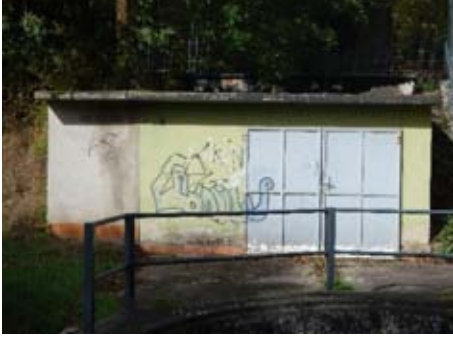
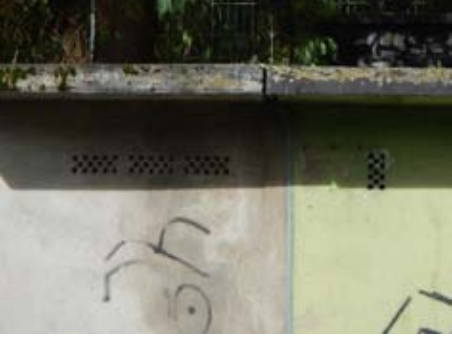
<b>Traufkasten aus Holz:</b> nein		
<b>Beschreibung des Ist-Zustandes mit Potenzialeinschätzung:</b> Der Baukörper hat Potenzial zur Nutzung durch Gebäudebrüter und Fledermäuse. Zum einen bietet der nicht mehr intakte Fassadenbereich (z.B. abgefallener Putz) Einschlu­pfungsmöglichkeiten und Nischen für Fledermäuse. Darüber hinaus fehlen teilweise Ziegel, sodass ein hohes Potenzial zur Nutzung durch Fledermäuse vorhanden ist. Auch Einschlu­pfungsmöglichkeiten für Tierarten in den Kellerbereich sind vorhanden. Das nicht ganz intakte Flachdach des nebenan befindlichen kleineren Gebäudes bietet ebenfalls Zugang zum Inneren.

<b>Empfohlene Maßnahmen:</b> - vor einer Gebäudesanierung bzw. sonstigen Bau- oder Abrissmaßnahmen ist eine erneute Überprüfung auf Gebäudebrüter und auf einen Fledermausbesatz, insbesondere im Dach- und Kellerbereich, zwingend erforderlich - Der Erhalt quartierbietender Strukturen und Einflugmöglichkeiten im Dachbereich ist sofern möglich anzustreben

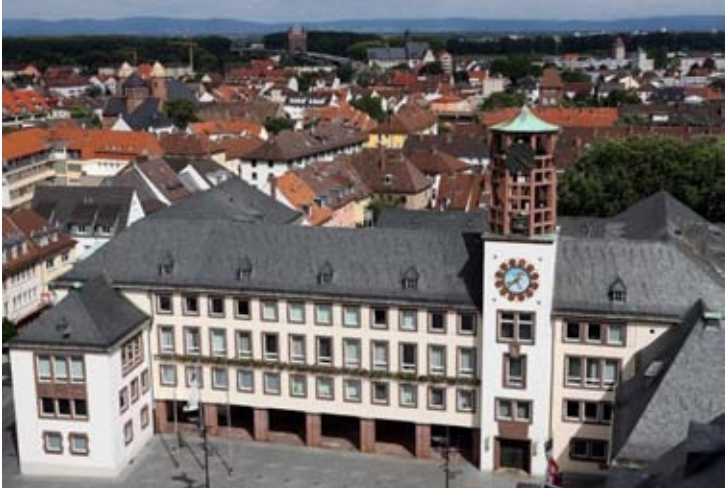
<b>Dachmaterial:</b> Schiefer		
<b>Dachüberstand:</b> ja		
<b>Traufkasten aus Holz:</b> nein		
<b>Beschreibung des Ist-Zustandes mit Potenzialeinschätzung:</b> Das Potenzial zur Nutzung des Dachstuhles durch Fledermäuse ist vorhanden. Im aktuellen Zustand bietet das Schieferdach keine Nischenmöglichkeiten. Einschluflmöglichkeiten für Fledermäuse sind jedoch in der Uhr gegeben. Für Gebäudebrüter ist dies nicht möglich, da vergittert. Im Bereich unterhalb des Dachüberstandes gibt es kleine offene Schlitze und Risse, wodurch ein Potenzial zur Nutzung als Nischenmöglichkeit für Fledermäuse gegeben ist. Der Baukörper weist in aktuellem Zustand keine quartierbietende Strukturen für Gebäudebrüter auf.

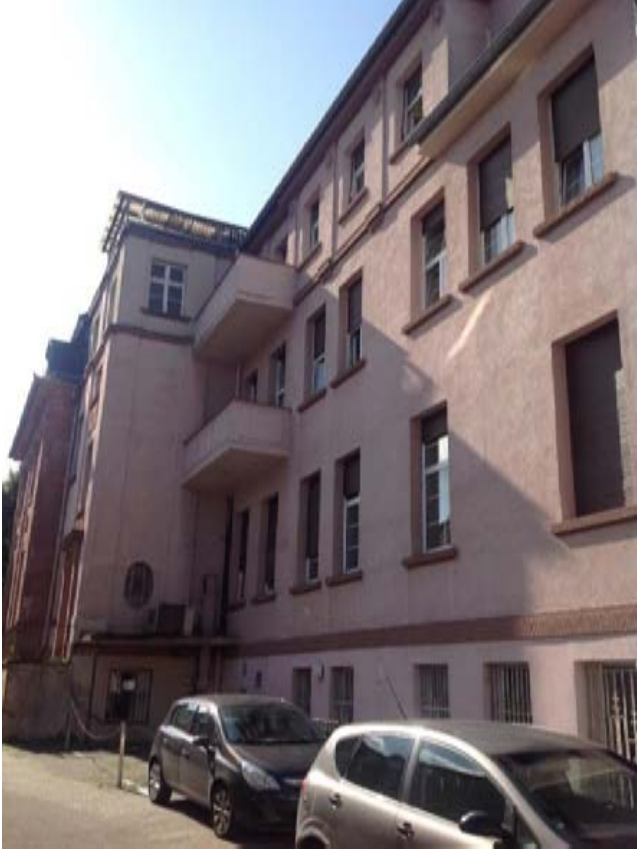
<b>Dachmaterial:</b> Schieferziegel		
<b>Dachüberstand:</b> ja		
<b>Traufkasten aus Holz:</b> nein		
<b>Beschreibung des Ist-Zustandes mit Potenzialeinschätzung:</b> Der Baukörper weist aktuell Mauerseglerbruten im zweiten OG (Zimmer 215 und 216, West-Nordwestseite des Gebäudes) in den Rolladenkästen der Fenster auf.		
<b>Empfohlene Maßnahmen:</b> <ul style="list-style-type: none"> <li>- vor einer Gebäudesanierung bzw. sonstigen Bau- oder Abrissmaßnahmen ist eine erneute Überprüfung auf Gebäudebrüter und auf einen Fledermausbesatz notwendig</li> <li>- Zum Erhalt der Mauerseglerbruten dürfen die Rolläden nicht herunter gelassen werden. Ggf. ist die Beseitigung der Rolläden (Gurte) sinnvoll. Bei einer Sanierung (neue energetisch verbesserte Rolladenkästen) sollten im Zeitraum 1.Oktober bis 28./29.Februar Ersatzquartiere am Gebäude geschaffen werden.</li> <li>- Zur Förderung von Fledermäusen können neue Quartierangebote geschaffen werden (Hinweise zum Anbringen in Kap.6 müssen beachtet werden) <ul style="list-style-type: none"> <li>o Empfehlung: ein Fledermausflachkasten an der Fassade und/oder die Schaffung von Einflugmöglichkeiten (ca. 3 cm x 4 cm) in den Dachbodenbereich, sofern dieser keiner Nutzung unterliegt.</li> </ul> </li> </ul>

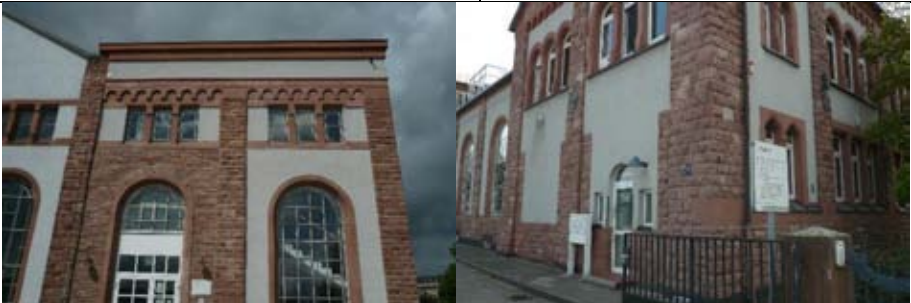
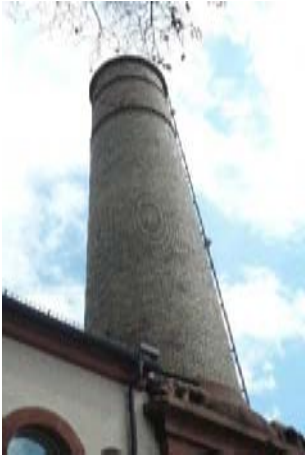
<b>Dachmaterial:</b> teils Schieferziegel, teils Flachdach		
<b>Dachüberstand:</b> ja, teils		
<b>Traufkasten aus Holz:</b> nein		
<b>Beschreibung des Ist-Zustandes mit Potenzialeinschätzung:</b> Der Baukörper weist quartierbietende Strukturen für Fledermäuse und Gebäudebrüter auf: Gesims mit Spalt und kleinere Risse in den Sandsteinelementen der Fassade, sowie verblendete Dachkante und Dachstuhlbereich bieten Quartierpotenzial für Fledermäuse; größeres Loch im Sandsteinelement der Fassade hat Potenzial zur Nutzung durch Gebäudebrüter, wie z.B. einer Dohle; Fehlende Steine und Löcher in der Ziegelfassade des Industrieturms sind potenziell als Ruhe- und Fortpflanzungsstätte für z.B. Stare, Haussperlingskolonien, Fledermäuse geeignet.

<b>Empfohlene Maßnahmen:</b> - vor einer Gebäudesanierung bzw. sonstigen Bau- oder Abrissmaßnahmen ist eine erneute Überprüfung auf Gebäudebrüter und auf einen Fledermausbesatz notwendig - Erhalt vorhandener quartierbietender Strukturen am Baukörper - Zur Förderung von Gebäudebrütern und von Fledermäusen können neue Quartierangebote geschaffen werden (Hinweise zum Anbringen in Kap.6 müssen beachtet werden) <ul style="list-style-type: none"> <li>➤ Empfehlung: ein Nischen- oder Halbhöhlenbrüterkasten und ein Fledermauskasten an weniger sichtexponierter Gebäudeseite</li> </ul>

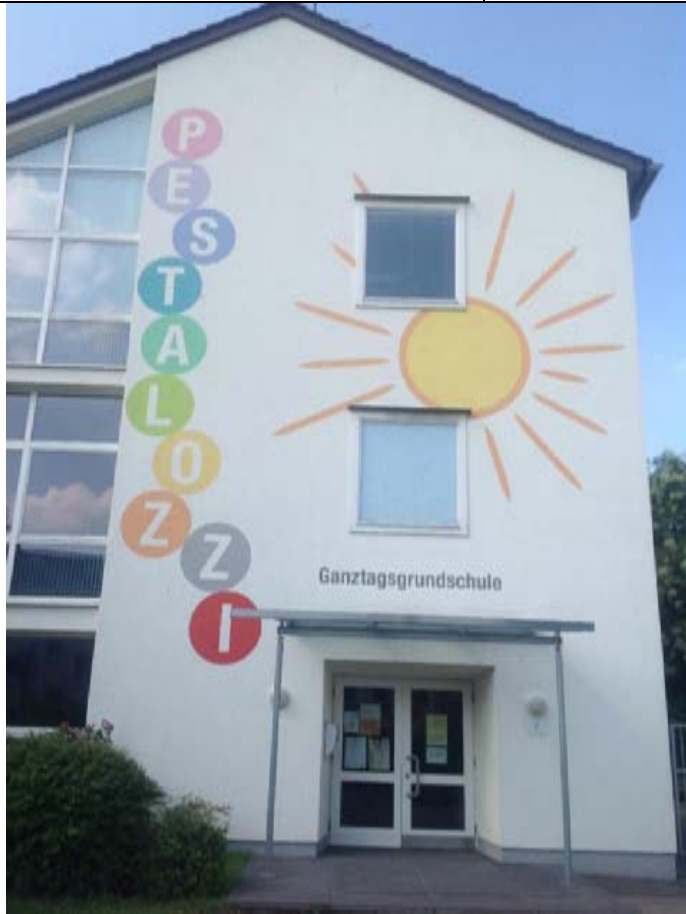
<b>Dachmaterial:</b> Flache Dachziegel		
<b>Dachüberstand:</b> ja		
<b>Traufkasten aus Holz:</b> nein		
<b>Beschreibung des Ist-Zustandes mit Potenzialeinschätzung:</b> Das Gebäude weist aktuell keine quartierbietenden Strukturen für Fledermäuse und Gebäudebrüter auf.		
<b>Empfohlene Maßnahmen:</b> - vor einer Gebäudesanierung bzw. sonstigen Bau- oder Abrissmaßnahmen ist eine erneute Überprüfung auf Gebäudebrüter und auf einen Fledermausbesatz notwendig - Zur Förderung von Gebäudebrütern und Fledermausquartieren können neue Nistplatz- und Quartierangebote geschaffen werden (Hinweise zum Anbringen in Kap.6 müssen beachtet werden) <ul style="list-style-type: none"> <li>➤ Empfehlung: drei Nischen- und Halbhöhlenbrüterkästen und zwei Fledermauskästen an die Fassade (Vorschlag: Durchführung als Schülerprojekt unter dem Motto "Tierischen Nachwuchs fördern" im Rahmen der Umweltbildung ggf. Installation einer Livecam )</li> </ul>

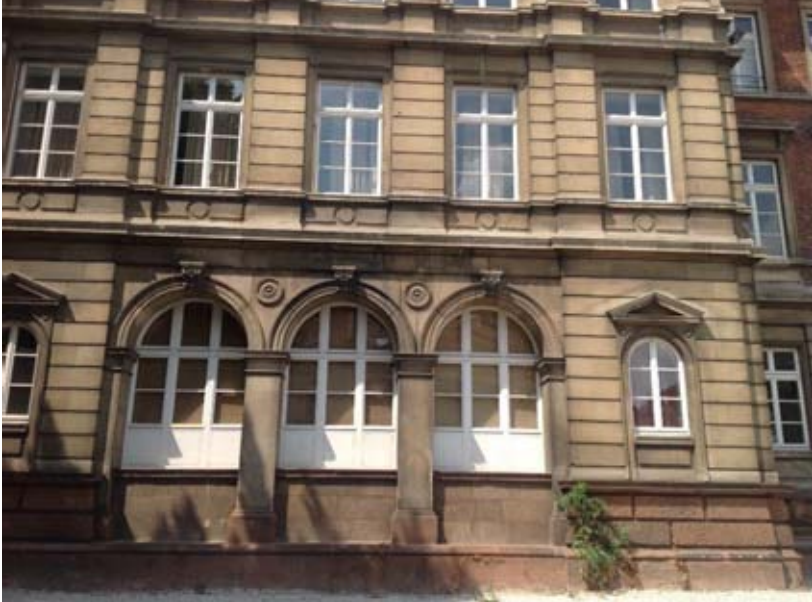
<b>Dachmaterial:</b> teils Flachdach		
<b>Dachüberstand:</b> ja		
<b>Traufkasten aus Holz:</b> nein		
<b>Beschreibung des Ist-Zustandes mit Potenzialeinschätzung:</b> Der Gesimsbereich mit teilweise offenen Spaltbereichen hat Potenzial zur Nutzung als Ruhe- und Fortpflanzungsstätte von Gebäudebrütern (z.B. Haussperlinge). Quartierbietende Strukturen für Fledermäuse hat der Baukörper im aktuellen Zustand keine.		
<b>Empfohlene Maßnahmen:</b> - vor einer Gebäudesanierung bzw. sonstigen Bau- oder Abrissmaßnahmen ist eine erneute Überprüfung auf Gebäudebrüter und auf einen Fledermausbesatz notwendig - Zur Förderung von Gebäudebrütern und Fledermausquartieren können neue Nistplatz- und Quartierangebote ggf. in Abstimmung mit dem Denkmalschutz geschaffen werden (Hinweise zum Anbringen in Kap.6 müssen beachtet werden) ➤ Empfehlungen: sechs Mauerseglerkästen unterhalb des Dachüberstandes an fensterlosen Fronten und zwei Fledermauskästen an die Fassade (da kein Dachüberstand erforderlich) (Vorschlag: Durchführung als Schülerprojekt unter dem Motto "Tierischen Nachwuchs fördern" im Rahmen der Umweltbildung ggf. Installation einer Livecam )

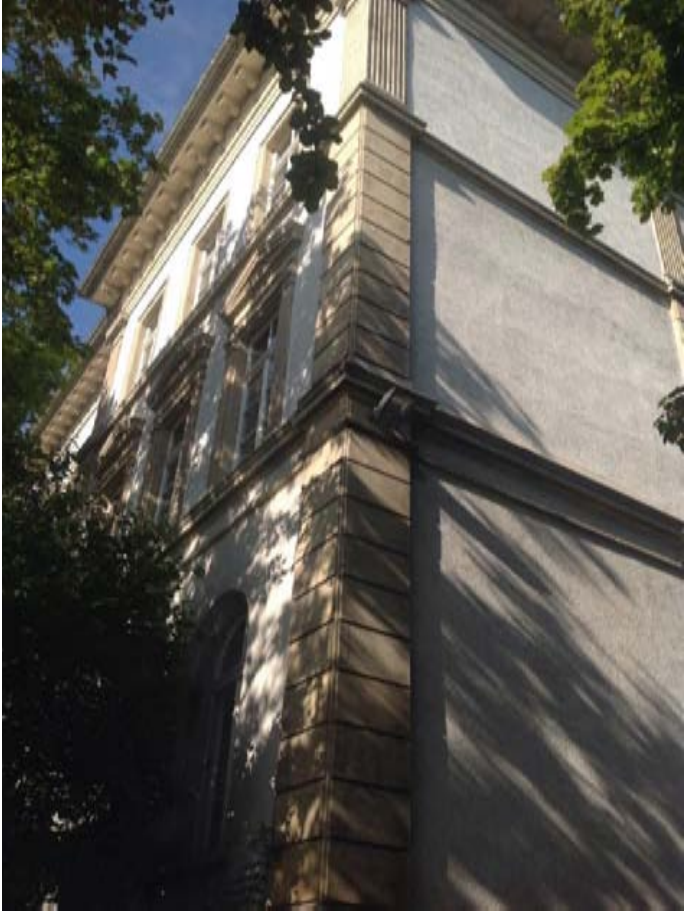
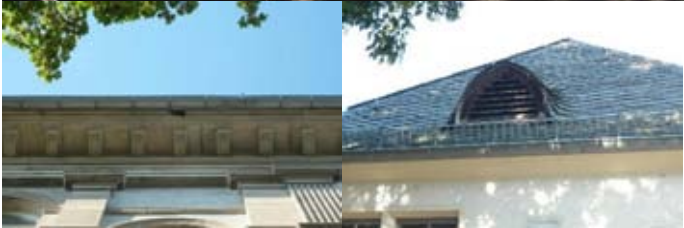
<b>Dachmaterial:</b> flache Dachziegeln (Schiefer)		
<b>Dachüberstand:</b> ja		
<b>Traufkasten aus Holz:</b> nein		
<b>Beschreibung des Ist-Zustandes mit Potenzialeinschätzung:</b> Das Gebäude bietet quartierbietende Strukturen im Bereich der Gesimse unterhalb der Dachrinnen (Spalte, Risse, kleinere Einschlußflöcher); der offene Holzdachgiebel hat Potenzial zur Nutzung als Einflug für Fledermäuse in den Dachbodenbereich, sofern der dahinterliegende Dachbereich keiner Nutzung unterliegt und der Einflug nicht durch Gitter verhindert wird.		
<b>Empfohlene Maßnahmen:</b> - vor einer Gebäudesanierung bzw. sonstigen Bau- oder Abrissmaßnahmen ist eine erneute Überprüfung auf Gebäudebrüter und auf einen Fledermausbesatz notwendig - Erhalt vorhandener quartierbietender Strukturen am und im Gebäude ist notwendig - Zur Förderung von Gebäudebrütern und Fledermausquartieren können neue Nistplatz- und Quartierangebote ggf. in Abstimmung mit dem Denkmalschutz geschaffen werden (Hinweise zum Anbringen in Kap.6 müssen beachtet werden) ➤ Empfehlungen: <ul style="list-style-type: none"> <li>○ Vier Nischen- oder Halbhöhlenbrüterkästen und zwei Fledermauskästen an die Fassade (Vorschlag: Durchführung als Schülerprojekt unter dem Motto "Tierischen Nachwuchs fördern" im Rahmen der Umweltbildung ggf. Installation einer Livecam )</li> <li>○ Schaffung von Einflugmöglichkeiten (ca. 3 cm x 4 cm) in den Dachbereich, falls dieser nicht genutzt wird, um Rückzugsräume für Fledermäuse zu schaffen</li> </ul>

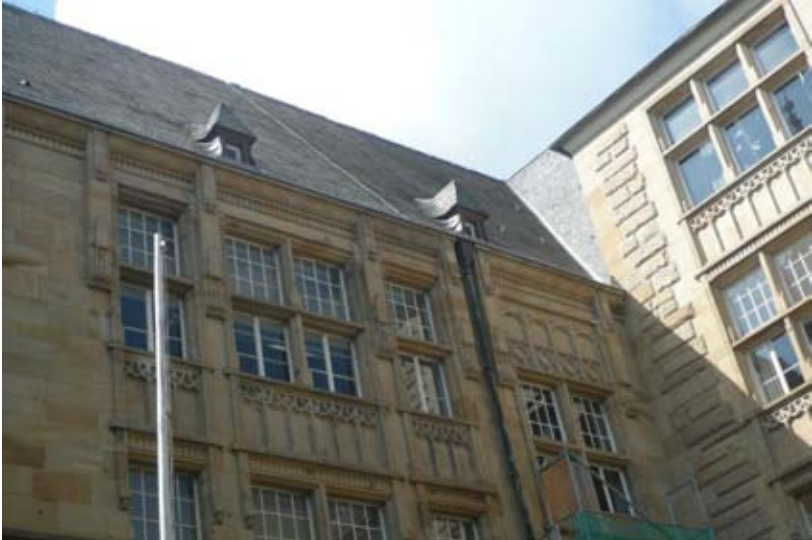
<b>Dachmaterial:</b> flache Ziegel (teils Schiefer)		
<b>Dachüberstand:</b> ja		
<b>Traufkasten aus Holz:</b> teils ja		
<b>Beschreibung des Ist-Zustandes mit Potenzialeinschätzung:</b> Der Bereich des Dachüberstandes, insbesondere zwischen Dachrinnenunterseite und dem Traufkasten des historischen Baukörpers, hat großes Potenzial um als Ruhe- und Fortpflanzungsstätte durch Gebäudebrüter genutzt zu werden. Des Weiteren sind quartierbietende Strukturen (z.B. Spalte, Risse) im gleichen Bereich für Fledermäuse vorhanden, sowie vermutlich im Dachbodenbereich, sofern es offene Einflugmöglichkeiten (Spalte, Risse...) gibt und der dahinterliegende Bereich keiner Nutzung unterliegt.

<b>Empfohlene Maßnahmen:</b> - vor einer Gebäudesanierung bzw. sonstigen Bau- oder Abrissmaßnahmen ist eine erneute Überprüfung auf Gebäudebrüter und auf einen Fledermausbesatz erforderlich - Erhalt von quartierbietenden Strukturen ist anzustreben - Zur Förderung von Gebäudebrütern und Fledermausquartieren können neue Nistplatz- und Quartierangebote ggf. in Abstimmung mit dem Denkmalschutz geschaffen werden (Hinweise zum Anbringen in Kap.6 müssen beachtet werden) ➤ Empfehlung: <ul style="list-style-type: none"> <li>○ Das Einsägen unterschiedlicher, je nach Gebäudebrüteradressat großer, nach unten oder vorne ausgerichteter Einfluglöcher in den teilweise vorhandenen Traufkasten aus Holz</li> <li>○ Schaffung von Einflugmöglichkeiten (ca. 3 cm x 4 cm) in den Dachbereich, falls dieser keiner Nutzung unterliegt, um Rückzugsräume für Fledermäuse zu schaffen</li> </ul>

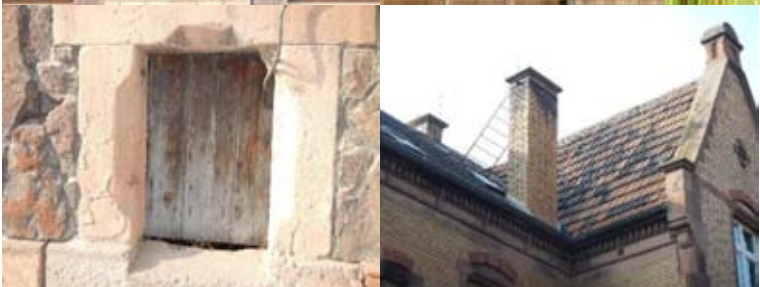
<b>Beschreibung des Ist-Zustandes mit Potenzialeinschätzung:</b> Teilweise dichter Fassadenbewuchs bietet bereits Nist- und Brutplatzangebot für z.B. Girlitz, Heckenbraunelle, Amsel oder Grünfink. Der Baukörper weist ebenfalls Potenzial zur Nutzung durch Gebäudebrüter und Fledermäuse auf: Große Risse in der Backsteinfassade oft neben Fenster; Traufkasten mit Loch (Nistmaterial erkennbar); Einschluflmöglichkeit im Dachboden- und Kellerbereich vorhanden; Nischenmöglichkeit zwischen Regenrohr und Gebäude.

<b>Empfohlene Maßnahmen:</b> - vor einer Gebäudesanierung bzw. sonstigen Bau- oder Abrissmaßnahmen ist eine erneute Überprüfung auf Gebäudebrüter und auf einen Fledermausbesatz erforderlich - Erhalt quartierbietender Strukturen ist anzustreben z.B. Fassadenbegrünung (bei notwendigem Rückschnitt Brutzeiten beachten und nur im Zeitraum 1.Oktober bis 28.Februar schneiden) - Zur Förderung von Gebäudebrütern und Fledermausquartieren können neue Nistplatz- und Quartierangebote geschaffen werden (Hinweise zum Anbringen in Kap.6 müssen beachtet werden) <ul style="list-style-type: none"> <li>➤ Empfehlungen: <ul style="list-style-type: none"> <li>○ ein Kasten für eine Haussperlingskolonie, ein Fledermausfassadenkasten und zwei Nischen- oder Halbhöhlenbrüterkästen bspw. unterhalb des Dachüberstandes (Vorschlag: Bau von Nistkästen mit Kindergartenkindern zur Begeisterung für Natur und Umwelt)</li> <li>○ Das Einsägen unterschiedlicher, je nach Gebäudebrüteradressat großer, nach unten oder vorne ausgerichteter Einfluglöcher in vorhandene Traufkästen aus Holz</li> </ul> </li> </ul>

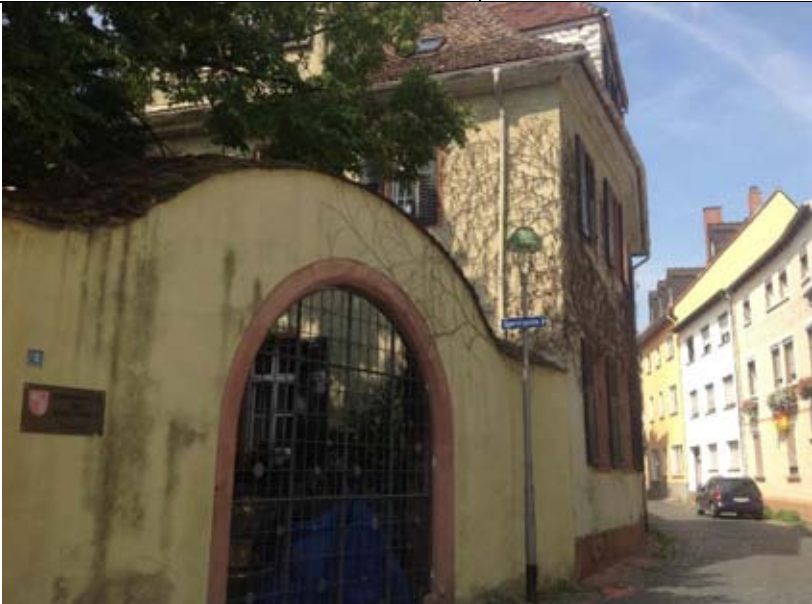
<b>Dachmaterial:</b> flache Ziegeln		
<b>Dachüberstand:</b> ja		
<b>Traufkasten aus Holz:</b> ja		
<b>Beschreibung des Ist-Zustandes mit Potenzialeinschätzung:</b> Die Schieferfassade der Dachfenster hat Potenzial zur Nutzung durch Fledermäuse: kleinere Löcher, Risse, Spalte in der Holzverkleidung unterhalb des Dachüberstandes (Traufkasten).		
<b>Empfohlene Maßnahmen:</b> - vor einer Gebäudesanierung bzw. sonstigen Bau- oder Abrissmaßnahmen ist eine erneute Überprüfung auf Gebäudebrüter und auf einen Fledermausbesatz notwendig - Zur Förderung von Gebäudebrütern und von Fledermäusen können neue Quartierangebote geschaffen werden (Hinweise zum Anbringen in Kap.6 müssen beachtet werden) ➤ Empfehlung: <ul style="list-style-type: none"> <li>○ ein Fledermausfassadenkasten und zwei Nischen- oder Halbhöhlenbrüterkästen bspw. unterhalb des Dachüberstandes (Vorschlag: Bau von Nistkästen mit Kindergartenkindern zur Begeisterung für Natur und Umwelt)</li> <li>○ Das Einsägen unterschiedlicher, je nach Gebäudebrüteradressat großer, nach unten oder vorne ausgerichteter Einfluglöcher in vorhandenen Traufkasten aus Holz</li> </ul>

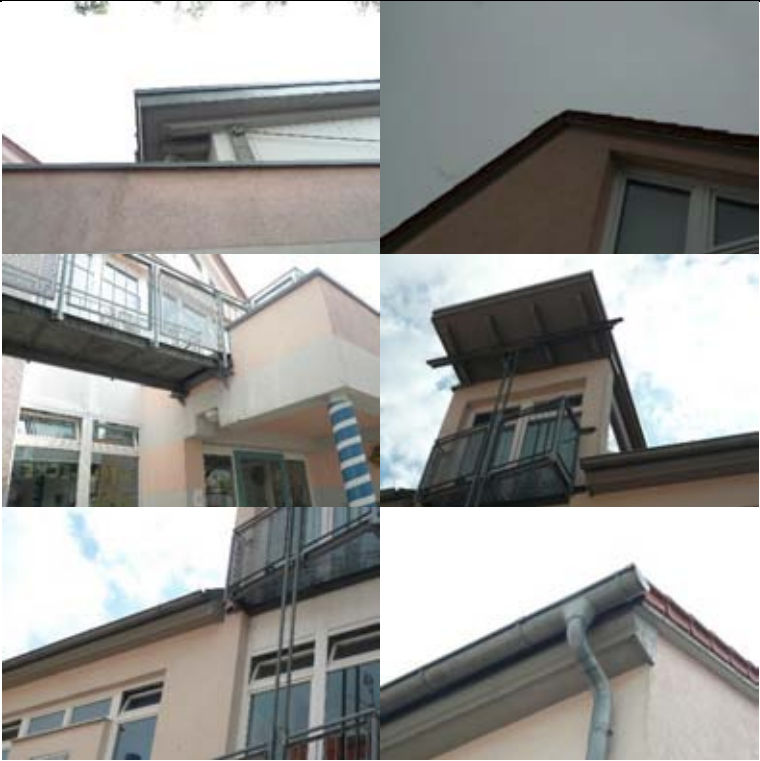
<b>Dachmaterial:</b> Ziegelpfannen		
<b>Dachüberstand:</b> ja, vergittert an Dachrinnenunterseite		
<b>Traufkasten aus Holz:</b> teils ja		
<b>Beschreibung des Ist-Zustandes mit Potenzialeinschätzung:</b> Das Gebäude weist aktuell keine quartierbietenden Strukturen für Fledermäuse und Gebäudebrütern auf.		
<b>Empfohlene Maßnahmen:</b> - vor einer Gebäudesanierung bzw. sonstigen Bau- oder Abrissmaßnahmen ist eine erneute Überprüfung auf Gebäudebrüter und auf einen Fledermausbesatz notwendig - Zur Förderung von Gebäudebrütern und von Fledermäusen können neue Quartierangebote geschaffen werden (Hinweise zum Anbringen in Kap.6 müssen beachtet werden) <ul style="list-style-type: none"> <li>➤ Empfehlung: <ul style="list-style-type: none"> <li>○ ein Fledermausfassadenkasten und ein Nischen- oder Halbhöhlenbrüterkästen bspw. unterhalb des Dachüberstandes (Vorschlag: Bau von Nistkästen mit Kindergartenkindern zur Begeisterung für Natur und Umwelt)</li> <li>○ Das Einsägen unterschiedlicher, je nach Gebäudebrüter-adressat größer, nach unten oder vorne ausgerichteter Einfluglöcher in vorhandenen Traufkasten aus Holz</li> </ul> </li> </ul>
