<b>Gebäude: OV Abenheim Gebäude-ID: 69000040</b>	<b>Letztes Begehungsdatum: 06.10.2015</b>

<b>Adresse:</b> OV Abenheim Wonnegastr. 56 67550 Worms (69000.040)

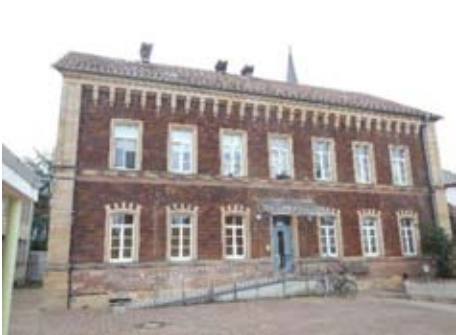
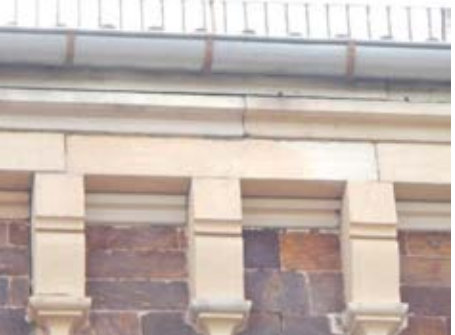
<b>Dachüberstand:</b> gering		
<b>Traufkasten aus Holz:</b> nein		
<b>Beschreibung des Ist-Zustandes mit Potenzialeinschätzung:</b> Der Baukörper weist in aktuellem Zustand kaum quartierbietende Strukturen für Gebäudebrüter und Fledermäuse auf. Einzig die Sandsteinfassade mit vereinzelt Schadstellen und der Traufbereich bieten vereinzelt Nischenmöglichkeiten (kleinere Löcher, Spalte, Risse, offene größere Fugen, Lücken etc.) für Fledermäuse und Gebäudebrüter (wie z.B. Stare, Haussperlinge). Bei Nichtnutzung des Dachbodenbereiches hat dieser Potenzial als Fledermausquartier. Einschluflmöglichkeiten in den Dachbodenbereich sind bisher nicht erkennbar.		
<b>Empfohlene Maßnahmen:</b> - der Erhalt vorhandener quartierbietender Strukturen ist sinnvoll - vor einer Gebäudesanierung bzw. sonstigen Bau- oder Abrissmaßnahmen ist eine erneute Überprüfung auf Gebäudebrüter und auf einen Fledermausbesatz notwendig - Bei Nichtnutzung des Dachbodenbereiches wird die Förderung eines Fledermausquartiers durch die Schaffung einer Einschluflmöglichkeit für Fledermäuse im Dachbodenbereich empfohlen <ul style="list-style-type: none"> <li>➤ Empfehlung: Einbau eines fledermausfreundlichen Lüfterziegels (siehe Kap.7)</li> </ul>

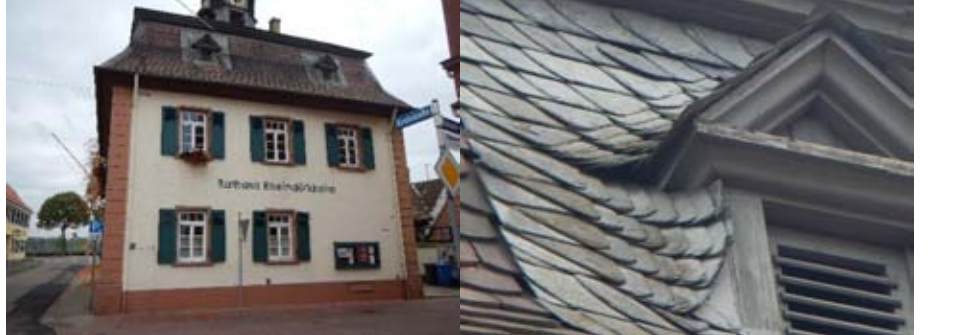
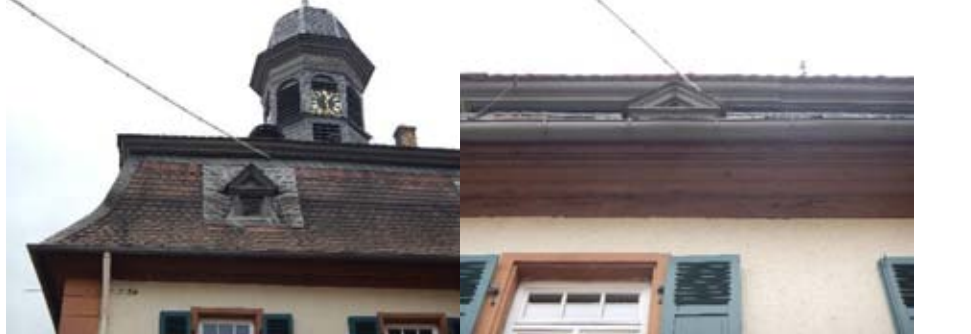
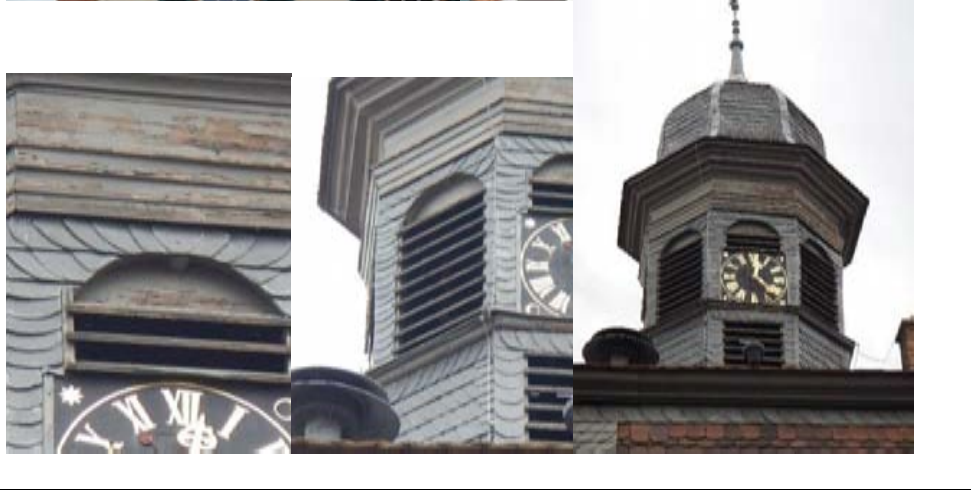
<b>Traufkasten aus Holz:</b> ja		
<b>Beschreibung des Ist-Zustandes mit Potenzialeinschätzung:</b> Das Potenzial zur Nutzung des Dachstuhles durch Fledermäuse ist u.a. durch die im Turm vorhandenen offenen Einflugmöglichkeiten und offenen Dachlukenfenster und bei Nichtnutzung des Dachstuhls vorhanden. Für Gebäudebrüter sind mögliche Einflugmöglichkeiten vergittert. Der Zustand des Schieferziegeldaches ist größtenteils gut und weist keine Nischenmöglichkeiten (Spalte etc.) für Fledermäuse auf. Ansonsten weist der Baukörper, insbesondere die Fassade, im aktuellen Zustand keine quartierbietende Strukturen für Gebäudebrüter auf.

<b>Empfohlene Maßnahmen:</b> - vor einer Gebäudesanierung bzw. sonstigen Bau-oder Abrissmaßnahmen ist eine erneute Überprüfung auf Gebäudebrüter und auf einen Fledermausbesatz (insbesondere im Dachbereich) notwendig - Zur Förderung von Gebäudebrütern können neue Nistplatz- und Quartierangebote geschaffen werden (Hinweise zum Anbringen in Kap.6 müssen beachtet werden) <ul style="list-style-type: none"> <li>➤ Empfehlung: zwei Nischen- und Halbhöhlenbrüterkästen oder ein Kasten für eine Haussperlingskolonie und evtl. ein Fledermauskasten an die Hausfassade, z.B. unterhalb des Gesimses</li> </ul>

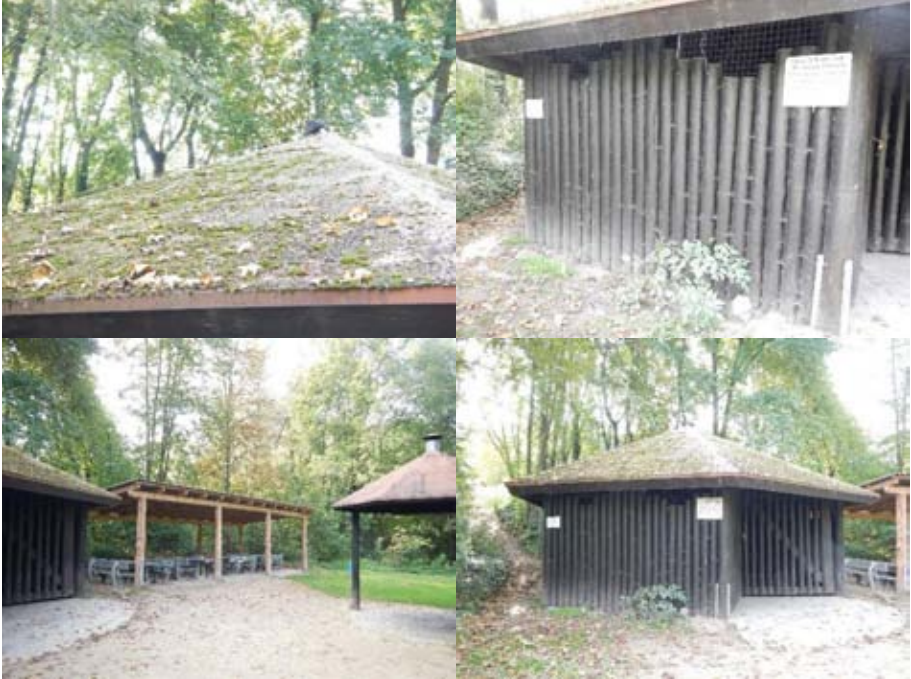
<b>Dachmaterial:</b> Dachpappe		
<b>Dachüberstand:</b> ja		
<b>Traufkasten aus Holz:</b> nein		
<p><b>Beschreibung des Ist-Zustandes mit Potenzialeinschätzung:</b>  Die Grillhütte bietet keine Nischenmöglichkeiten (Spalte, Risse, Löcher...) zur Nutzung als Ruhe- und Fortpflanzungsstätte für Fledermäuse und Gebäudebrüter.  Generell ist die Nutzung der Grillhütte als Ruhe- und Fortpflanzungsstätte aufgrund der hohen Freizeitnutzung, insbesondere wegen des Grillrauches, während der Brutzeit, fraglich.</p>		
<p><b>Empfohlene Maßnahmen:</b></p> <ul style="list-style-type: none"> <li>- vor einer Gebäudesanierung bzw. sonstigen Bau- oder Abrissmaßnahmen ist eine erneute Überprüfung auf Gebäudebrüter und auf einen Fledermausbesatz notwendig</li> <li>- keine Fördermaßnahmen sinnvoll</li> </ul>

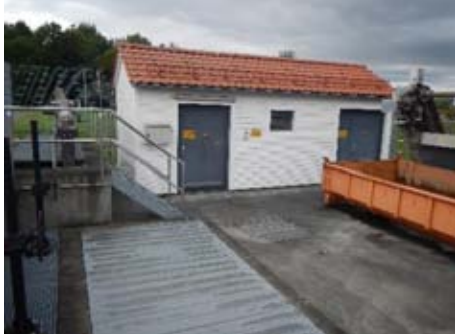
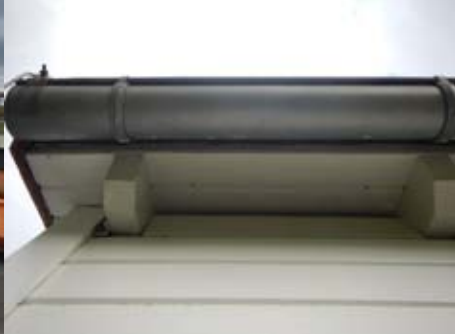
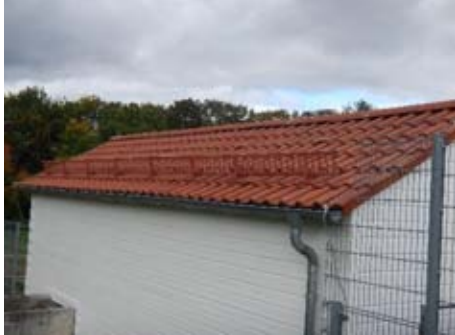
<b>Beschreibung des Ist-Zustandes mit Potenzialeinschätzung:</b> Der Baukörper weist aktuell keine quartierbietenden Strukturen für Gebäudebrüter und Fledermäuse auf. Vereinzelt haben Nischen unter First und Ziegelpfannen Potenzial zur Nutzung durch Fledermäuse. Der Bereich zwischen Regenrohr und Fassade ist vergittert.		
<b>Empfohlene Maßnahmen:</b> - vor einer Gebäudesanierung bzw. sonstigen Bau- oder Abrissmaßnahmen ist eine erneute Überprüfung auf Gebäudebrüter und auf einen Fledermausbesatz notwendig - Zur Förderung von Gebäudebrütern und Fledermäusen können neue Nistplatz- und Quartierangebote geschaffen werden (Hinweise zum Anbringen in Kap.6 müssen beachtet werden) <ul style="list-style-type: none"> <li>➤ Empfehlung: Anbringung von einem Nischen- oder Halbhöhlenbrüterkasten (an Gebäudeseite mit Dachüberstand oder einem Kasten für eine Haussperlingskolonie und ein Fledermausfassadenkasten</li> </ul>

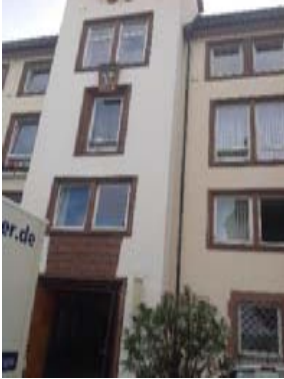
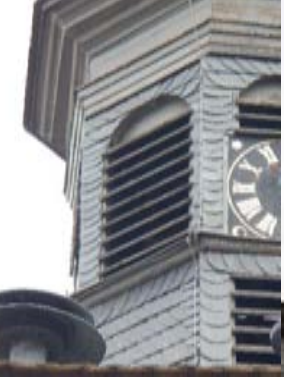
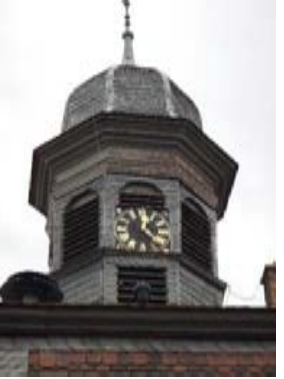
<b>Dachmaterial:</b> Schiefer		
<b>Dachüberstand:</b> ja		
<b>Traufkasten aus Holz:</b> nein		
<b>Beschreibung des Ist-Zustandes mit Potenzialeinschätzung:</b> Das Potenzial zur Nutzung des Dachstuhles durch Fledermäuse ist vorhanden. Im aktuellen Zustand bietet das Schieferdach keine Nischenmöglichkeiten. Einschluflmöglichkeiten für Fledermäuse sind jedoch in der Uhr gegeben. Für Gebäudebrüter ist dies nicht möglich, da vergittert. Im Bereich unterhalb des Dachüberstandes gibt es kleine offene Schlitze und Risse, wodurch ein Potenzial zur Nutzung als Nischenmöglichkeit für Fledermäuse gegeben ist. Der Baukörper weist in aktuellem Zustand keine quartierbietende Strukturen für Gebäudebrüter auf.

<b>Empfohlene Maßnahmen:</b> - vor einer Gebäudesanierung bzw. sonstigen Baumaßnahmen ist eine Überprüfung auf Gebäudebrüter und auf einen Fledermausbesatz, insbesondere im Dach- und Kellerbereich, notwendig - Zur Förderung von Gebäudebrütern und Fledermausquartieren unter dem Motto "Lebendiges Rathaus" wird eine Schaffung von neuen Nistplatz- und Quartierangeboten empfohlen (Hinweise zum Anbringen in Kap.6 müssen beachtet werden) <ul style="list-style-type: none"> <li>➤ Empfehlung: <ul style="list-style-type: none"> <li>○ Schaffung von Einflugmöglichkeiten (ca. 3 cm x 4 cm) in den Dachbodenbereich, sofern diese keiner Nutzung unterliegt</li> <li>○ Anbringung von sechs Nischen- und Halbhöhlenbrüterkästen und vier Fledermausfassadenkästen an weniger sichtexponierter Gebäudeseite (Bei Erfolg könnte mit Liveübertragung aus den Nistkästen für die Stadt Worms geworben werden)</li> </ul> </li> </ul>

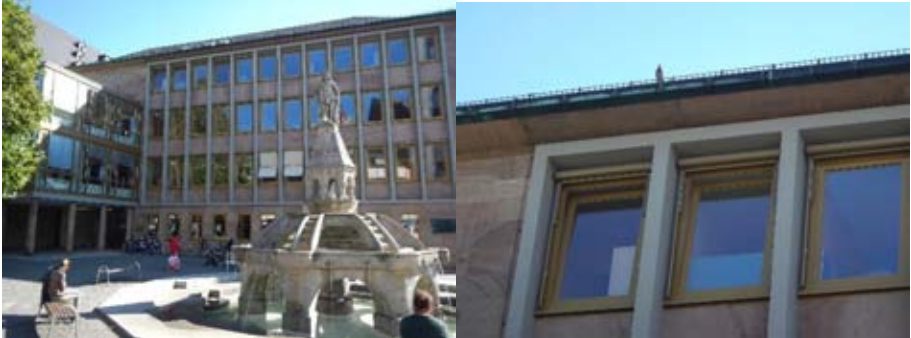
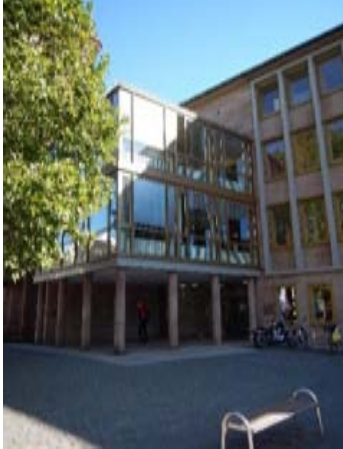
<b>Dachüberstand:</b> ja		
<b>Traufkasten aus Holz:</b> nein		
<b>Beschreibung des Ist-Zustandes mit Potenzialeinschätzung:</b> Der Baukörper weist aktuell keine quartierbietenden Strukturen für Gebäudebrüter und Fledermäuse auf. Oberhalb der Fenster sind Taubenspikes befestigt. Die Glasfensterfassade in den Stockwerken über dem Eingangsbereich birgt die Gefahr des Vogelschlages, da sich Grünstrukturen darin spiegeln.		
<b>Empfohlene Maßnahmen:</b> - vor einer Gebäudesanierung bzw. sonstigen Bau- oder Abrissmaßnahmen ist eine erneute Überprüfung auf Gebäudebrüter und auf einen Fledermausbesatz notwendig - Zur Förderung von Gebäudebrütern und von Fledermäusen können neue Quartierangebote geschaffen werden (Hinweise zum Anbringen in Kap.6 müssen beachtet werden) ➤ Empfehlung: <ul style="list-style-type: none"> <li>○ zwei Nischen- oder Halbhöhlenbrüterkästen und ein Fledermauskasten an weniger sichtexponierter Gebäudeseite und fern vom Eingangsbereich, da sonst verstärkte Vogelschlaggefahr</li> <li>○ Schaffung von Einflugmöglichkeiten für Fledermäuse (darf nur ca. 3 cm x 4 cm, so keine Tauben) i. d. Dachbodenbereich, sofern dieser keiner Nutzung unterliegt</li> </ul> - evtl. sind Maßnahmen gegen den Vogelschlag (z.B. Einsatz eines Birdpens) insbesondere über dem Eingangsbereich sinnvoll

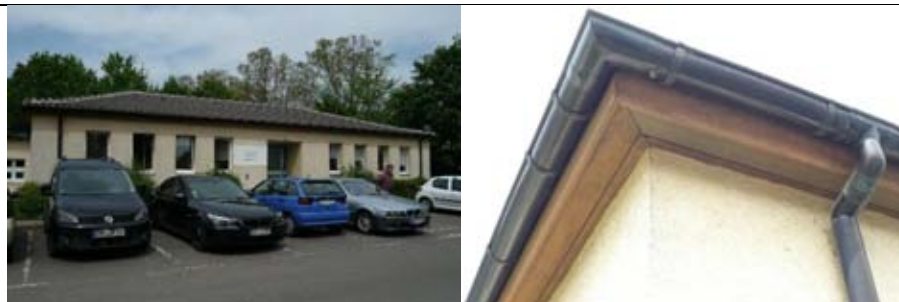
Gebäude GBB: verputzte Fassade ohne Löcher/Spalten. Dachpappenblende mit geringem Potenzial als Spaltenquartier für Fledermäuse.

Gebäude EBWO: verputzte Fassade, intakter Traufkasten.

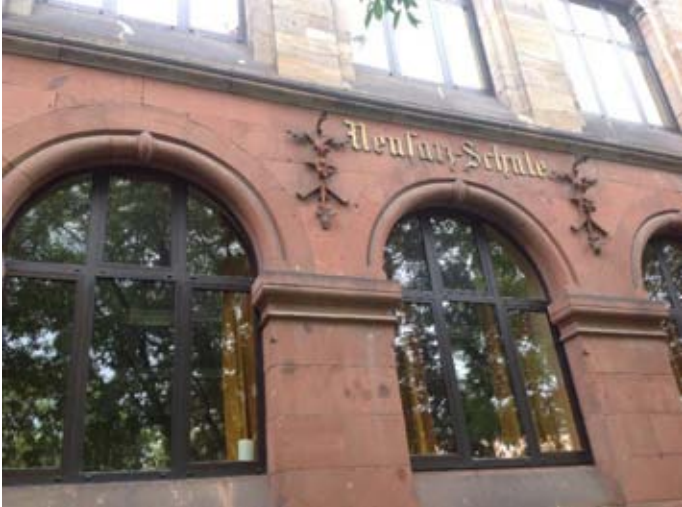
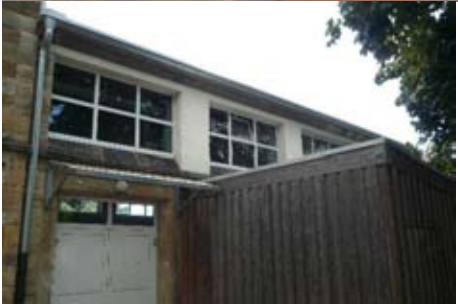
<p><b>Dachmaterial:</b> flache Ziegelpfannen</p>		
<p><b>Dachüberstand:</b> ja</p>		
<p><b>Traufkasten aus Holz:</b> nein</p>		
<p><b>Beschreibung des Ist-Zustandes mit Potenzialeinschätzung:</b>  Größere Spalte zwischen Fensterbänken und Fassade und Dachkante der Sporthalle haben Potenzial als Quartier für Fledermäuse; Sofern Bereiche des Dachstuhls ungenutzt und Einflugmöglichkeiten für Fledermäuse existieren, hat dieser ebenfalls Potenzial als Quartier für Fledermäuse.</p>		
<p><b>Empfohlene Maßnahmen:</b></p> <ul style="list-style-type: none"> <li>- vor einer Gebäudesanierung bzw. sonstigen Bau- oder Abrissmaßnahmen ist eine erneute Überprüfung auf Gebäudebrüter und auf einen Fledermausbesatz notwendig</li> <li>- Erhalt vorhandener quartierbietender Strukturen am und im Gebäude sollte angestrebt werden</li> <li>- Zur Förderung von Gebäudebrütern und Fledermausquartieren können neue Nistplatz- und Quartierangebote in Abstimmung mit dem Denkmalschutz geschaffen werden (Hinweise zum Anbringen in Kap.6 müssen beachtet werden) <ul style="list-style-type: none"> <li>➤ Empfehlung: drei Nischen- und Halbhöhlenbrüterkästen und zwei Fledermauskästen an die Fassade bspw. unterhalb des gemauerten Traufkastens oder an den schmälere Gebäudeseiten im Bereich der oberen Gesimse und Giebelwände oder im Dachbereich (Vorschlag: Durchführung als Schülerprojekt unter dem Motto "Tierischen Nachwuchs fördern" im Rahmen der Umweltbildung ggf. Installation einer Livecam )</li> </ul> </li> </ul>

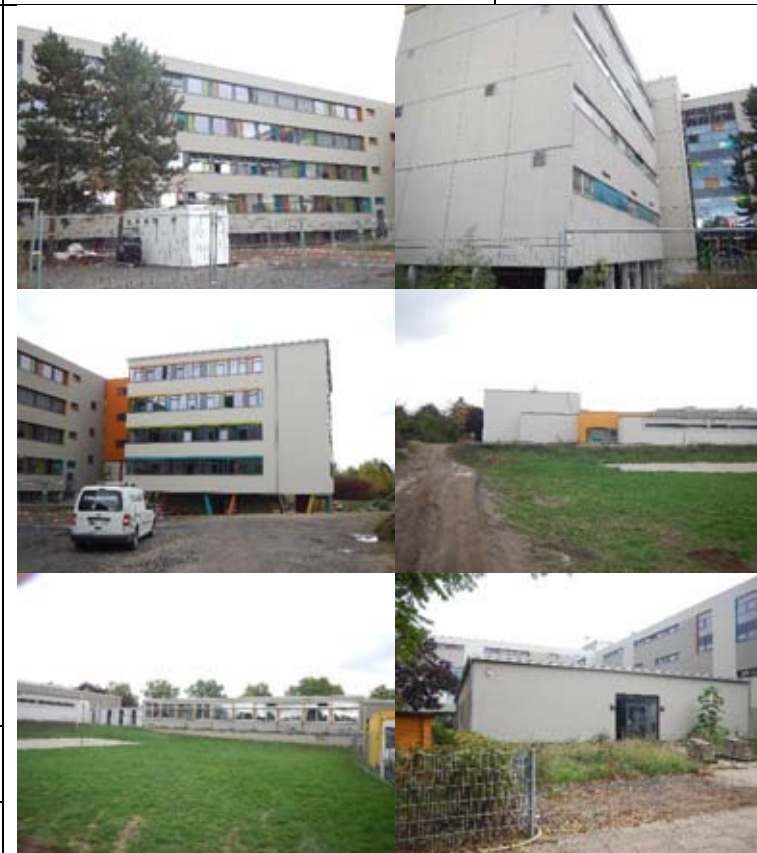
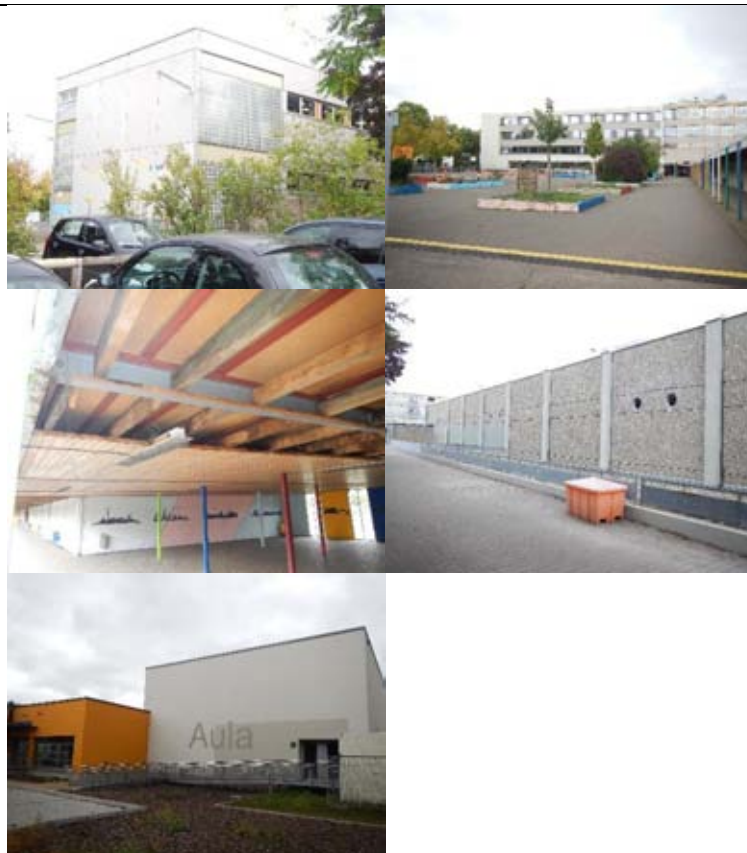
Die Baukörper weisen quartierbietende Strukturen für Gebäudebrüter und Fledermäuse auf. Ein Quartierpotenzial für z.B. Mauersegler/Fledermäuse haben die vorgehängten Betonfassaden, wenn sich im Altersprozess dahinter Hohlkörper bilden oder die Platten Risse, Spalte etc. bekommen.

- vor einer Gebäudesanierung bzw. sonstigen Bau- oder Abrissmaßnahmen ist eine erneute Überprüfung auf Gebäudebrüter und auf einen Fledermausbesatz notwendig
- Erhalt vorhandener quartierbietender Strukturen am und im Gebäude sollte angestrebt werden
- Zur Förderung von Gebäudebrütern und Fledermausquartieren können neue Nistplatz- und Quartierangebote geschaffen werden (Hinweise zum Anbringen in Kap.6 müssen beachtet werden)
  - Empfehlung: 15 Nischen- und Halbhöhlenbrüterkästen und 15 Fledermauskästen an die Fassade (Vorschlag: Durchführung als Schülerprojekt unter dem Motto "Tierischen Nachwuchs fördern" im Rahmen der Umweltbildung ggf. Installation einer Livecam )
- evtl. sind Maßnahmen gegen den Vogelschlag sinnvoll, insbesondere wenn sich Grünstrukturen in den großen Fensterfronten spiegeln

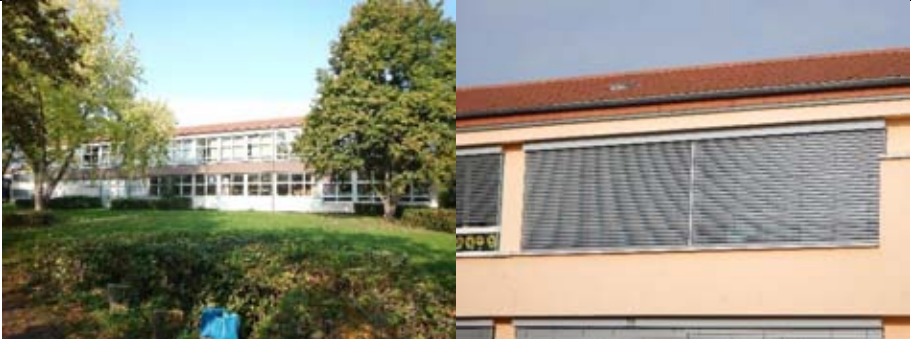
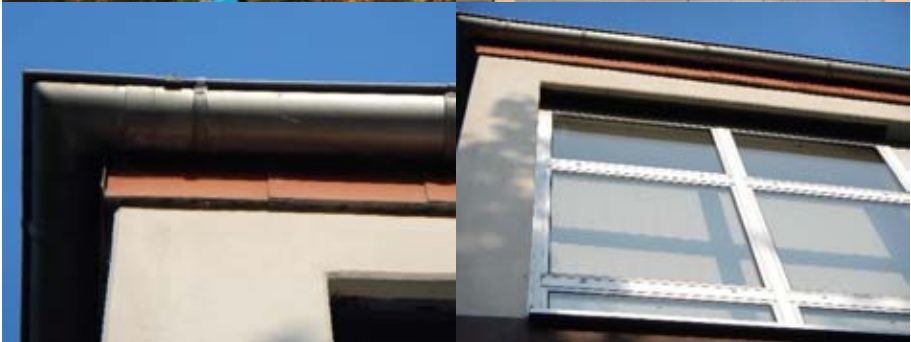
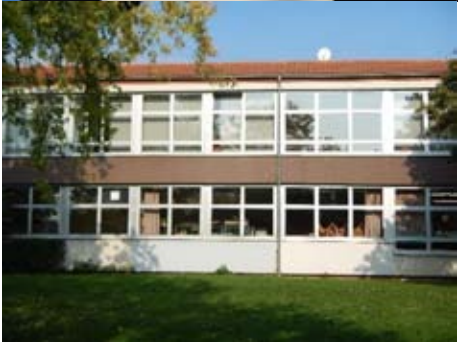
<p><b>Traufkasten aus Holz:</b> nein</p>		
<p><b>Beschreibung des Ist-Zustandes mit Potenzialeinschätzung:</b>  Der Baukörper weist vereinzelt quartierbietende Strukturen für Fledermäuse auf: Nischenmöglichkeit in den Jalousienkästen, vereinzelt Spaltbereiche zwischen Dachkantenblende und Regenrohr. Bei den teilweise vorhandenen großen Fensterfronten kommt es ggf. zum Vogelschlag, da sich Grünstrukturen darin spiegeln können.</p>		
<p><b>Empfohlene Maßnahmen:</b></p> <ul style="list-style-type: none"> <li>- vor einer Gebäudesanierung bzw. sonstigen Bau- oder Abrissmaßnahmen ist eine erneute Überprüfung auf Gebäudebrüter und auf einen Fledermausbesatz notwendig</li> <li>- Zur Förderung von Gebäudebrütern und Fledermausquartieren können neue Nistplatz- und Quartierangebote geschaffen werden (Hinweise zum Anbringen in Kap.6 müssen beachtet werden) <ul style="list-style-type: none"> <li>➤ Empfehlung: vier Nischen- und Halbhöhlenbrüterkästen und zwei Fledermauskästen an die Fassade in Bereichen mit wenigen Fensterfronten und an vorhandene Bäume (Vorschlag: Durchführung als Schülerprojekt unter dem Motto "Tierischen Nachwuchs fördern" im Rahmen der Umweltbildung ggf. Installation einer Livecam )</li> </ul> </li> <li>- evtl. sind Maßnahmen gegen den Vogelschlag insbesondere wenn sich Grünstrukturen in den großen Fensterfronten spiegeln sinnvoll.</li> </ul>

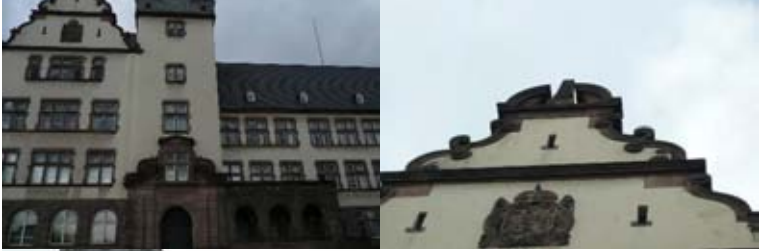
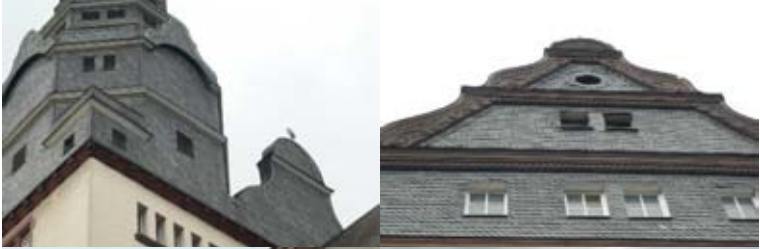
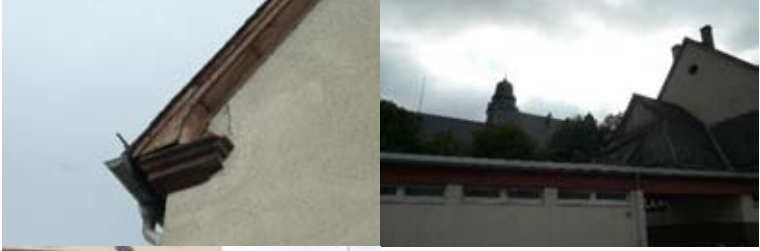
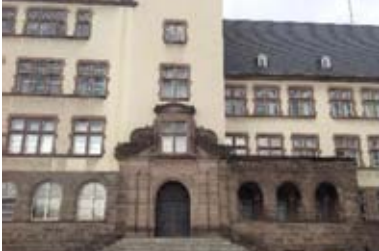
<b>Beschreibung des Ist-Zustandes mit Potenzialeinschätzung:</b> Die Holzelemente des Dachüberstandes haben teils offene Schlitzte, Risse, Spalten, wodurch z.B. Fledermäuse eindringen und diese Nischen als Quartiere nutzen könnten. Das Schieferdach bietet in aktuellem Zustand keine quartierbietenden Strukturen. Größere Einschulpmöglichkeiten, sofern keine Gitter vorhanden sind, sind im oberen Giebel- und Turmbereich vorhanden, welche Potenzial zur Nutzung durch Gebäudebrüter wie Eulen, Dohle, Taube und Turmfalke haben.		
<b>Empfohlene Maßnahmen:</b> - vor einer Gebäudesanierung bzw. sonstigen Bau- oder Abrissmaßnahmen ist eine erneute Überprüfung auf Gebäudebrüter und auf einen Fledermausbesatz zwingend erforderlich - Zur Förderung von Gebäudebrütern und Fledermausquartieren können neue Nistplatz- und Quartierangebote in Abstimmung mit dem Denkmalschutz geschaffen werden (Hinweise zum Anbringen in Kap.6 müssen beachtet werden) <ul style="list-style-type: none"> <li>➤ Empfehlungen: <ul style="list-style-type: none"> <li>○ Schaffung von Einflugmöglichkeiten (ca. 3 cm x 4 cm) in den Dachbereich, falls dieser keiner Nutzung unterliegt, um Rückzugsräume für Fledermäuse zu schaffen</li> <li>○ fünf Mauersegler- und zwei Fledermauskästen an die Fassade, ggf. ein Dohlen- oder Falkenkasten im Turmbereich (Vorschlag: Durchführung als Schülerprojekt unter dem Motto "Tierischen Nachwuchs fördern" im Rahmen der Umweltbildung ggf. Installation einer Livecam)</li> <li>○ Ggf. Einsägen unterschiedlicher, je nach Adressat größer, nach unten oder vorne ausgerichteter Einfluglöcher in den vorhandenen Traufkasten aus Holz</li> </ul> </li> </ul>

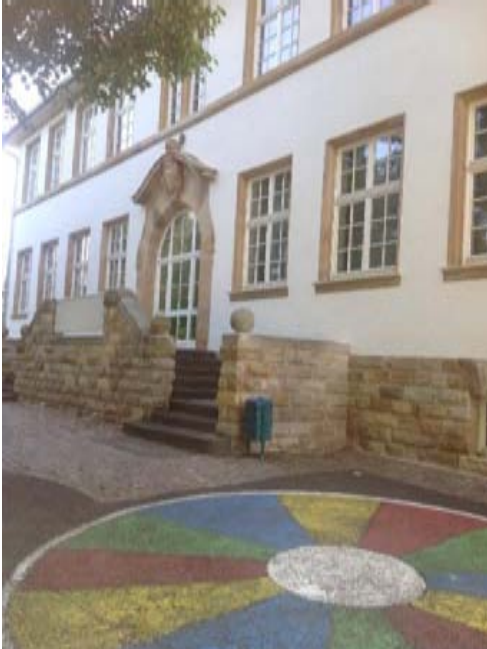
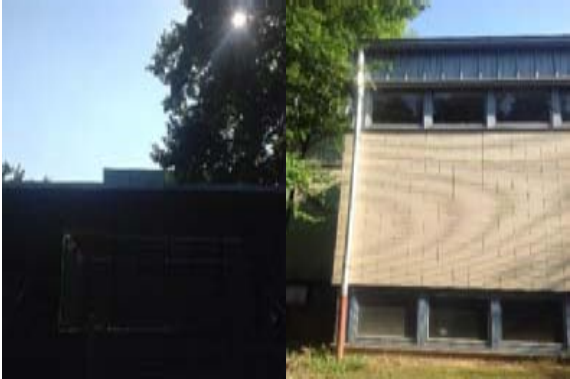
<b>Dachmaterial:</b> Ziegelpfannen, teils Flachdach		
<b>Dachüberstand:</b> ja		
<b>Traufkasten aus Holz:</b> nein		
<b>Beschreibung des Ist-Zustandes mit Potenzialeinschätzung:</b> Das Schulgebäude und die Sporthalle haben im Bereich einzelner Baukörperelemente, wie z.B. Dachüberstand, Gesimsen, sowie im Dachbodenbereich, ein Potenzial als Ruhestätte für Gebäudebrüter und Quartier für Fledermäuse.		
<b>Empfohlene Maßnahmen:</b> - vor einer Gebäudesanierung bzw. sonstigen Bau- oder Abrissmaßnahmen ist eine erneute Überprüfung auf Gebäudebrüter und auf einen Fledermausbesatz erforderlich - Zur Förderung von Gebäudebrütern und Fledermausquartieren können neue Nistplatz- und Quartierangebote geschaffen werden (Hinweise zum Anbringen in Kap.6 müssen beachtet werden) ➤ Empfehlungen: vier Nischen- oder Halbhöhlenbrüterkästen und zwei Fledermauskästen an die Fassade (Vorschlag: Durchführung als Schülerprojekt unter dem Motto "Tierischen Nachwuchs fördern" im Rahmen der Umweltbildung ggf. Installation einer Livecam )

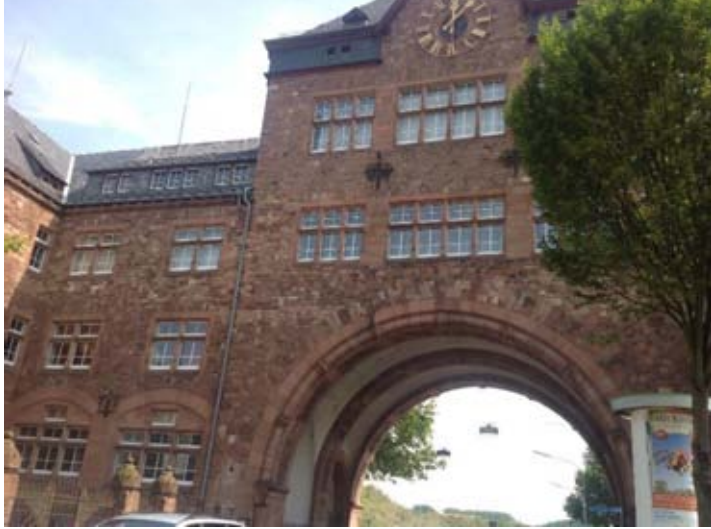
<p><b>Dachmaterial:</b> flache Schieferziegel</p>		
<p><b>Dachüberstand:</b> ja</p>		
<p><b>Traufkasten aus Holz:</b> nein</p>		
<p><b>Beschreibung des Ist-Zustandes mit Potenzialeinschätzung:</b>          Spalte zwischen Dachrinnenunterseite und Gesims sind potenziell quartierbietend für z.B. Fledermäuse; kleinere Löcher, Risse, Spalte in der Sandsteinfassade sind potenziell geeignete Ruhestätten für z.B. Haussperling, Star. Potenzial als Einschluþmöglichkeit für z.B. Eulen oder Turmfalke, bieten offene Bereiche in der Schieferfassade, insofern, dass dahinterliegend geeignete Nischen im Raum vorhanden sind. Außenliegende Dachbalken haben ebenso Potenzial zur Nutzung durch Gebäudebrüter als Ruhe- und Fortpflanzungsstätte. Falls Dachbodenbereiche (z.B. im Torturm) keiner Nutzung unterliegen, haben diese Potenzial zur Nutzung als Quartier durch Fledermäuse.</p>

- vor einer Gebäudesanierung bzw. sonstigen Bau- oder Abrissmaßnahmen ist eine erneute Überprüfung auf Gebäudebrüter und auf einen Fledermausbesatz erforderlich
- Erhalt von quartierbietenden Strukturen ist anzustreben
- Zur Förderung von Gebäudebrütern und Fledermausquartieren können neue Nistplatz- und Quartierangebote ggf. in Abstimmung mit dem Denkmalschutz geschaffen werden (Hinweise zum Anbringen in Kap.6 müssen beachtet werden)
  - Empfehlungen:
    - Anbringung eines Dohlen- oder Turmfalkenkastens z.B. im oberen Torturbereich
    - Schaffung von Einflugmöglichkeiten (ca. 3 cm x 4 cm) in den Dachbereich, falls dieser keiner Nutzung unterliegt, um Rückzugsräume für Fledermäuse zu schaffen (Vorschlag: Durchführung als Schülerprojekt unter dem Motto "Lebensraum Nibelungenschule" ggf. Installation einer Livecam )

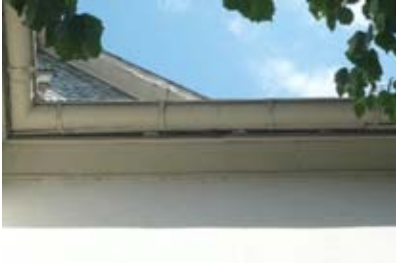
<b>Dachmaterial:</b> flache Ziegel (teils Schiefer)		
<b>Dachüberstand:</b> ja		
<b>Traufkasten aus Holz:</b> teils ja		
<b>Beschreibung des Ist-Zustandes mit Potenzialeinschätzung:</b> Der Bereich des Dachüberstandes, insbesondere zwischen Dachrinnenunterseite und dem Traufkasten des historischen Baukörpers, hat großes Potenzial um als Ruhe- und Fortpflanzungsstätte durch Gebäudebrüter genutzt zu werden. Des Weiteren sind quartierbietende Strukturen (z.B. Spalte, Risse) im gleichen Bereich für Fledermäuse vorhanden, sowie vermutlich im Dachbodenbereich, sofern es offene Einflugmöglichkeiten (Spalte, Risse...) gibt und der dahinterliegende Bereich keiner Nutzung unterliegt.

<b>Empfohlene Maßnahmen:</b> - vor einer Gebäudesanierung bzw. sonstigen Bau- oder Abrissmaßnahmen ist eine erneute Überprüfung auf Gebäudebrüter und auf einen Fledermausbesatz erforderlich - Erhalt von quartierbietenden Strukturen ist anzustreben - Zur Förderung von Gebäudebrütern und Fledermausquartieren können neue Nistplatz- und Quartierangebote ggf. in Abstimmung mit dem Denkmalschutz geschaffen werden (Hinweise zum Anbringen in Kap.6 müssen beachtet werden) ➤ Empfehlung: <ul style="list-style-type: none"> <li>○ Das Einsägen unterschiedlicher, je nach Gebäudebrüteradressat großer, nach unten oder vorne ausgerichteter Einfluglöcher in den teilweise vorhandenen Traufkasten aus Holz</li> <li>○ Schaffung von Einflugmöglichkeiten (ca. 3 cm x 4 cm) in den Dachbereich, falls dieser keiner Nutzung unterliegt, um Rückzugsräume für Fledermäuse zu schaffen</li> </ul>

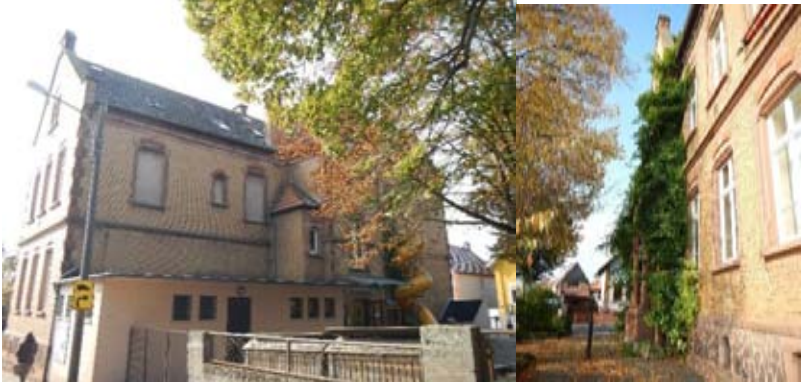
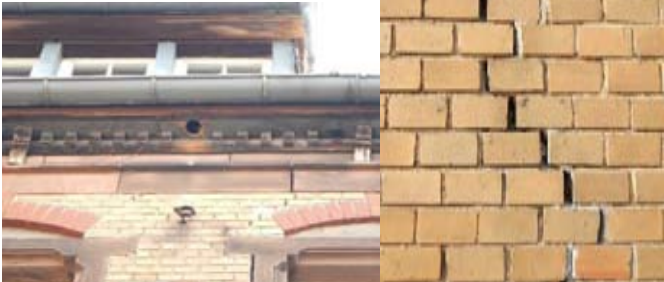
<b>Beschreibung des Ist-Zustandes mit Potenzialeinschätzung:</b> Teilweise dichter Fassadenbewuchs bietet bereits Nist- und Brutplatzangebot für z.B. Girlitz, Heckenbraunelle, Amsel oder Grünfink. Der Baukörper weist ebenfalls Potenzial zur Nutzung durch Gebäudebrüter und Fledermäuse auf: Große Risse in der Backsteinfassade oft neben Fenster; Traufkasten mit Loch (Nistmaterial erkennbar); Einschluflmöglichkeit im Dachboden- und Kellerbereich vorhanden; Nischenmöglichkeit zwischen Regenrohr und Gebäude.

<b>Empfohlene Maßnahmen:</b> - vor einer Gebäudesanierung bzw. sonstigen Bau- oder Abrissmaßnahmen ist eine erneute Überprüfung auf Gebäudebrüter und auf einen Fledermausbesatz erforderlich - Erhalt quartierbietender Strukturen ist anzustreben z.B. Fassadenbegrünung (bei notwendigem Rückschnitt Brutzeiten beachten und nur im Zeitraum 1.Oktober bis 28.Februar schneiden) - Zur Förderung von Gebäudebrütern und Fledermausquartieren können neue Nistplatz- und Quartierangebote geschaffen werden (Hinweise zum Anbringen in Kap.6 müssen beachtet werden) <ul style="list-style-type: none"> <li>➤ Empfehlungen: <ul style="list-style-type: none"> <li>○ ein Kasten für eine Haussperlingskolonie, ein Fledermausfassadenkasten und zwei Nischen- oder Halbhöhlenbrüterkästen bspw. unterhalb des Dachüberstandes (Vorschlag: Bau von Nistkästen mit Kindergartenkindern zur Begeisterung für Natur und Umwelt)</li> <li>○ Das Einsägen unterschiedlicher, je nach Gebäudebrüteradressat großer, nach unten oder vorne ausgerichteter Einfluglöcher in vorhandene Traufkästen aus Holz</li> </ul> </li> </ul>

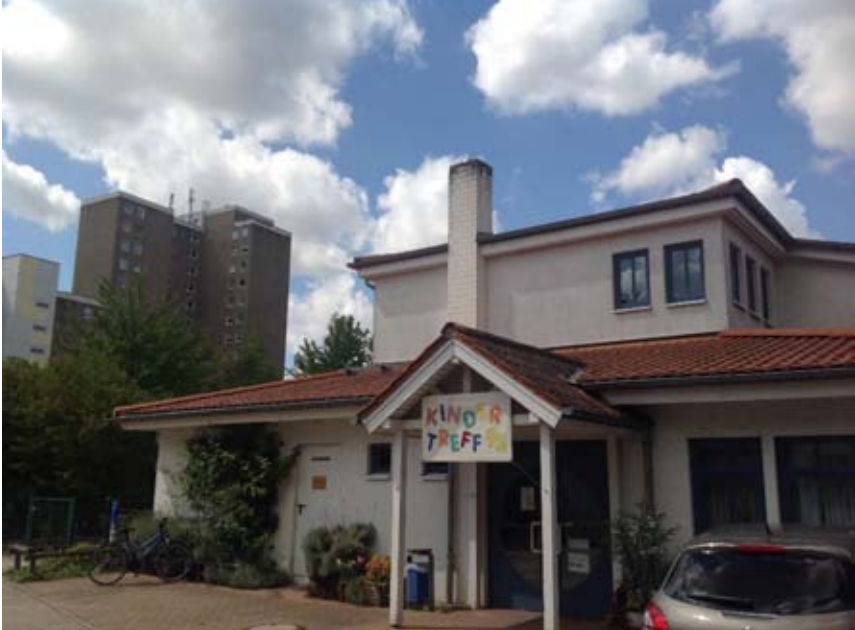
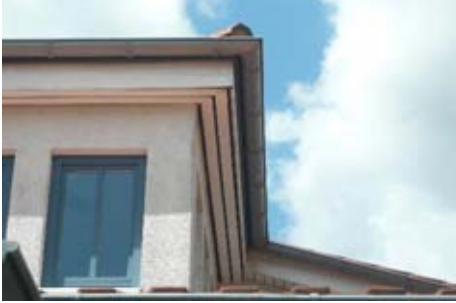
<b>Dachmaterial:</b> Ziegelpfannen		
<b>Dachüberstand:</b> ja		
<b>Traufkasten aus Holz:</b> ja		
<b>Beschreibung des Ist-Zustandes mit Potenzialeinschätzung:</b> Die Holzverkleidung unterhalb des Dachüberstandes hat größere Spalte, die sowohl Gebäudebrütern als Ruhestätte als auch Fledermäusen potenziell als Quartier dienen könnten.

<b>Empfohlene Maßnahmen:</b> - vor einer Gebäudesanierung bzw. sonstigen Bau- oder Abrissmaßnahmen ist eine erneute Überprüfung auf Gebäudebrüter und auf einen Fledermausbesatz erforderlich - Zur Förderung von Gebäudebrütern und Fledermausquartieren können neue Nistplatz- und Quartierangebote geschaffen werden (Hinweise zum Anbringen in Kap.6 müssen beachtet werden) <ul style="list-style-type: none"> <li>➤ Empfehlung: ein Kasten für eine Haussperlingskolonie, ein Fledermausfassadenkasten und zwei Nischen- oder Halbhöhlenbrüterkästen bspw. unterhalb des Dachüberstandes (Vorschlag: Bau von Nistkästen mit Kindergartenkindern zur Begeisterung für Natur und Umwelt)</li> </ul>

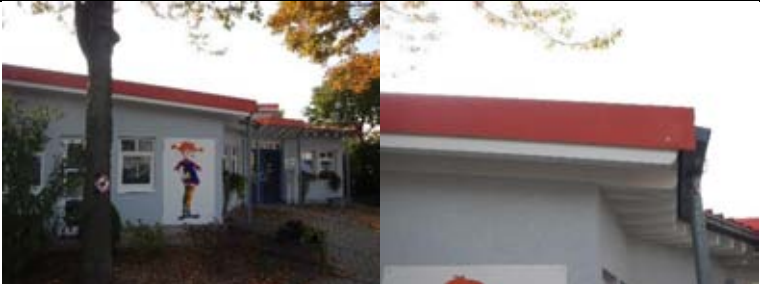
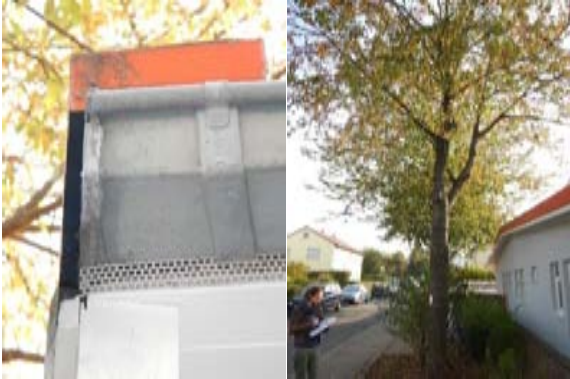
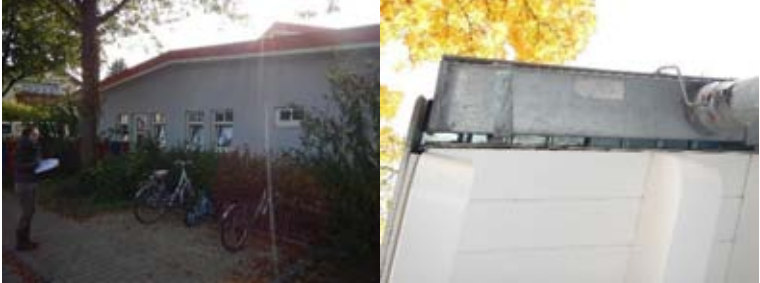
<b>Traufkasten aus Holz:</b> nein		
<b>Beschreibung des Ist-Zustandes mit Potenzialeinschätzung:</b> Nischenmöglichkeiten für Fledermäuse sind zw. Regenrohr und Hauswand, sowie zwischen Metallblende und Hauswand vorhanden. Quartierbietende Strukturen für Gebäudebrüter sind keine vorhanden.

<b>Empfohlene Maßnahmen:</b> - vor einer Gebäudesanierung bzw. sonstigen Bau- oder Abrissmaßnahmen ist eine erneute Überprüfung auf Gebäudebrüter und auf einen Fledermausbesatz notwendig - Zur Förderung von Gebäudebrütern und von Fledermäusen können neue Quartierangebote geschaffen werden (Hinweise zum Anbringen in Kap.6 müssen beachtet werden) <ul style="list-style-type: none"> <li>➤ Empfehlung: ein Fledermausfassadenkasten und ein Nischen- oder Halbhöhlenbrüterkästen und ein Kasten für eine Haussperlingskolonie unterhalb des Dachüberstandes (Vorschlag: Bau von Nistkästen mit Kindergartenkindern zur Begeisterung für Natur und Umwelt)</li> </ul>

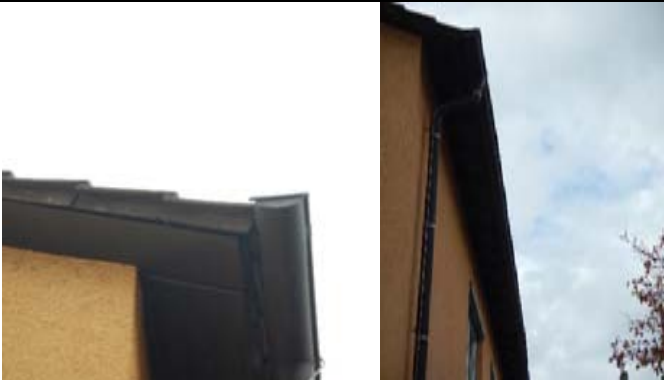
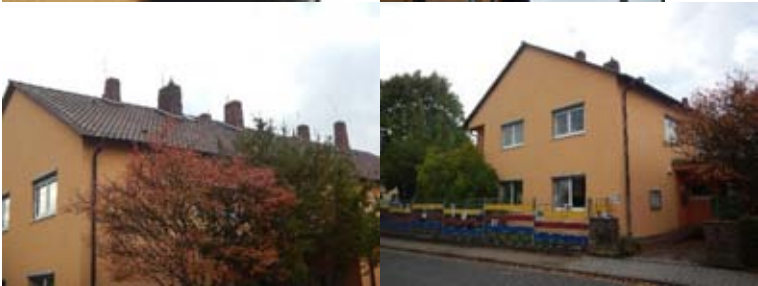
<b>Traufkasten aus Holz:</b> nein		
<b>Beschreibung des Ist-Zustandes mit Potenzialeinschätzung:</b> Der Baukörper weist kaum quartierbietende Strukturen für Fledermäuse auf: Nischenmöglichkeiten bieten vereinzelt Ziegelpfannen. Quartierbietende Strukturen für Gebäudebrüter sind keine vorhanden.		
<b>Empfohlene Maßnahmen:</b> - vor einer Gebäudesanierung bzw. sonstigen Bau- oder Abrissmaßnahmen ist eine erneute Überprüfung auf Gebäudebrüter und auf einen Fledermausbesatz notwendig - Zur Förderung von Gebäudebrütern und von Fledermäusen können neue Quartierangebote geschaffen werden (Hinweise zum Anbringen in Kap.6 müssen beachtet werden) ➤ Empfehlung: ein Fledermausfassadenkasten und zwei Nischen- oder Halbhöhlenbrüterkasten unterhalb des Dachüberstandes und/oder im Außenbereich an dort vorhandene Bäume (Vorschlag: Bau von Nistkästen mit Kindergartenkindern als Projekt zur Begeisterung für Natur und Umwelt)

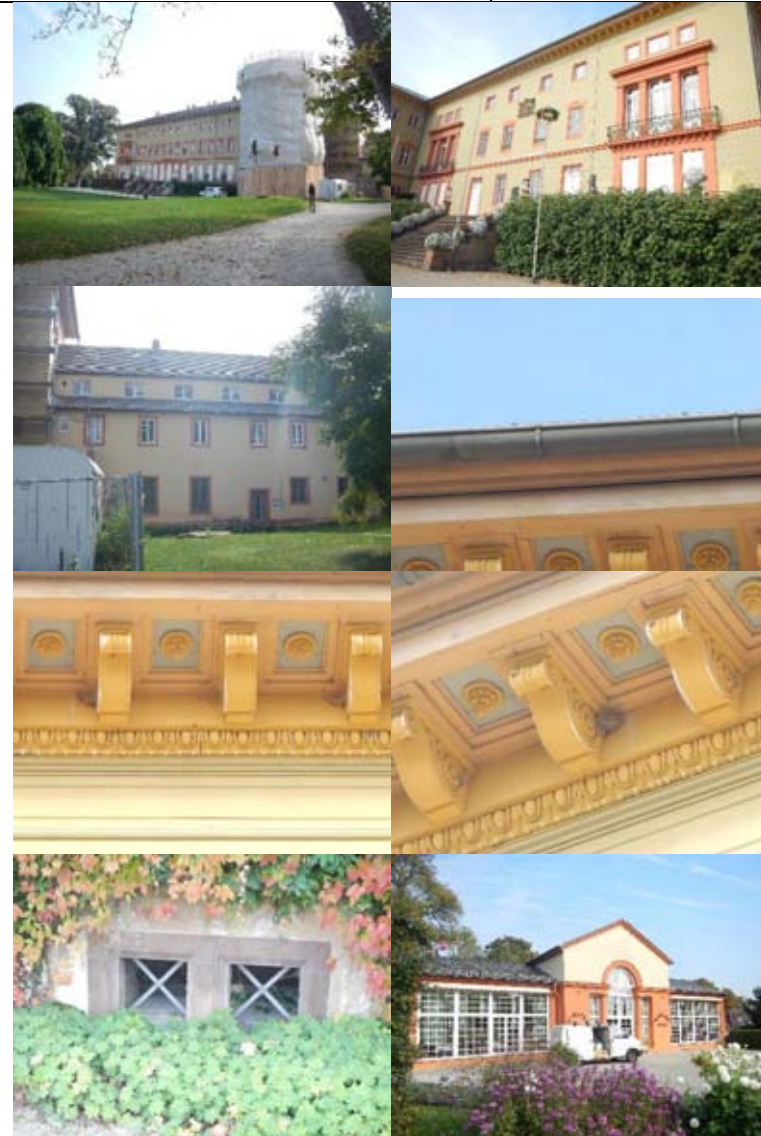
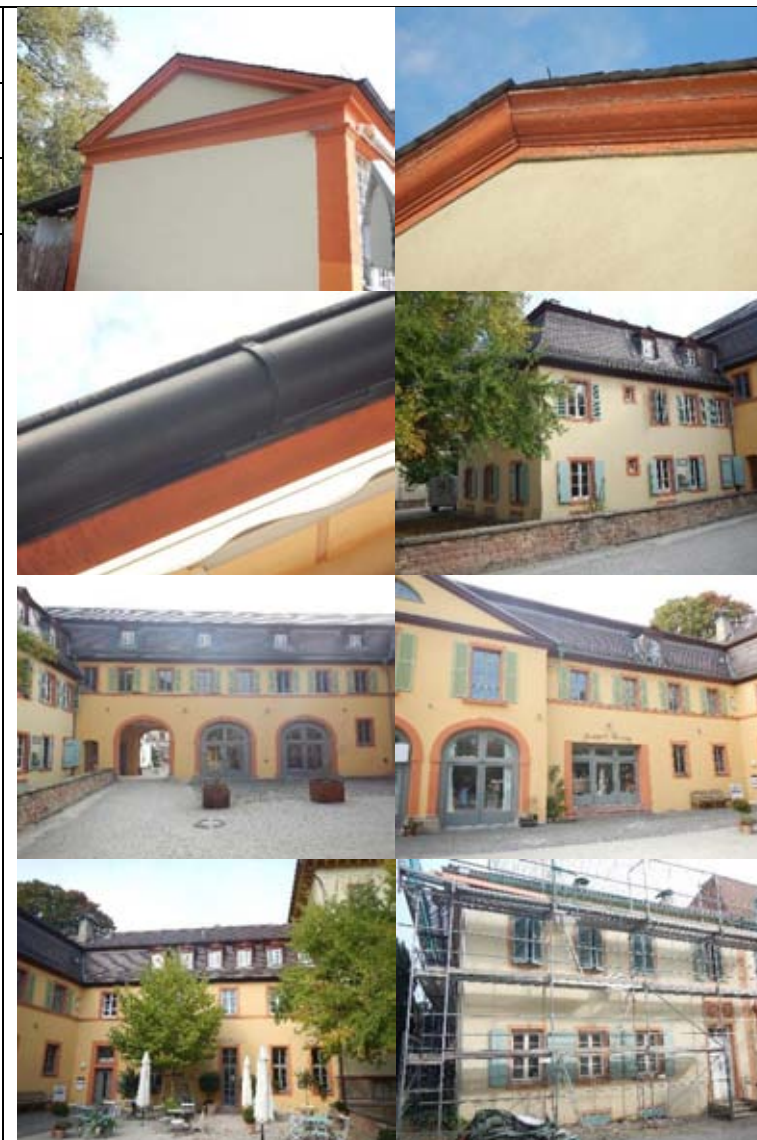
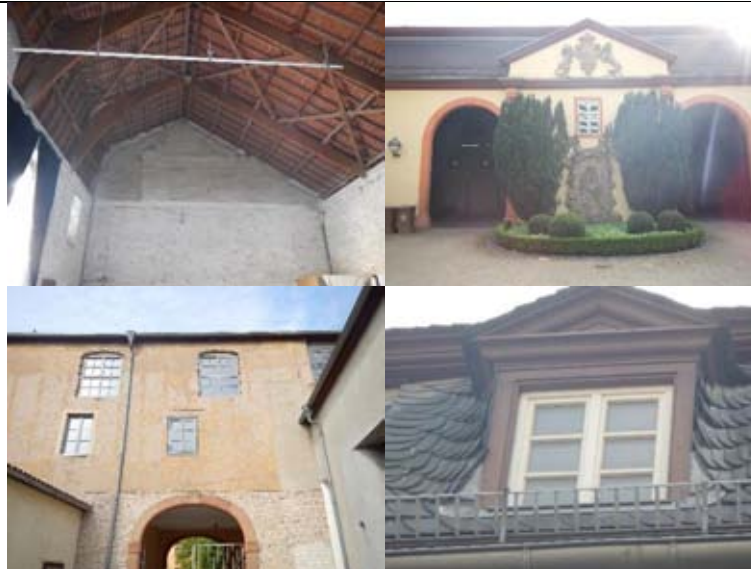
Quartierbietende Strukturen für Fledermäuse und Gebäudebrüter sind vorhanden. Nischenmöglichkeiten (Spalte, Risse, Löcher...) sind im Traufkasten sichtbar.

Der Dachbereich weist aufgrund seines aktuellen Zustandes nur sehr vereinzelt quartierbietende Strukturen auf. Potenzial zur Nutzung durch Fledermäuse haben Nischenmöglichkeiten im Gesimsbereich, sowie zw. Wänden, Gebälk und Ziegeln in der offenen Scheune.

- vor einer Gebäudesanierung bzw. sonstigen Bau- oder Abrissmaßnahmen ist eine Überprüfung auf einen dann aktuellen Besatz an Gebäudebrütern und Fledermäusen (insbesondere im Dach- und Kellerbereich) zwingend erforderlich

- zehn Mehlschwalben-Nistschalen an weniger sichtexponierten Stellen (Anbringungszeitraum Mitte Oktober bis Ende März). Es empfiehlt sich immer die Kombination mit einem Kotbrett darunter (mit mind. 40 cm Abstand zum Nest, unterhalb der Nester anzubringen) um eine mögliche Verschmutzung der Fassade etc. zu vermeiden. Darüberhinaus können vier Fledermausflachkästen an der Fassade angebracht werden (dieser ist in der Fassadenfarbe anstreichbar).
- Sofern Teile des Dachbodenbereiches keiner Nutzung unterliegen, ist das Schaffen von Einflugmöglichkeiten (ca. 3 cm x 4 cm) denkbar, um für Fledermäuse Rückzugsräume zu schaffen

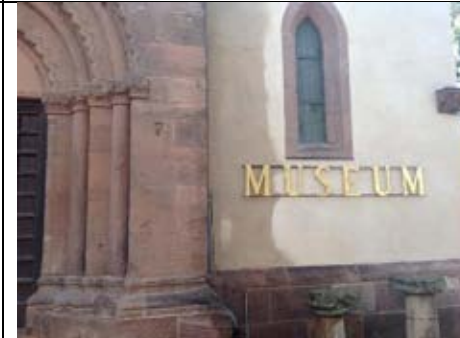
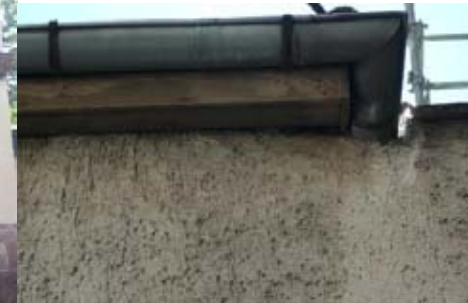
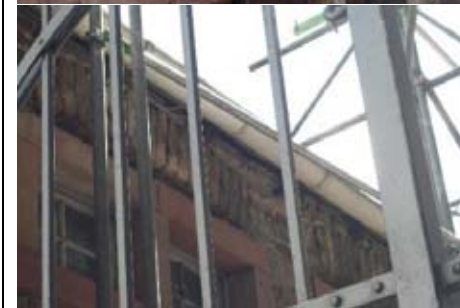
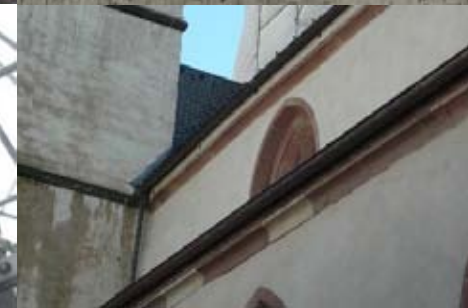
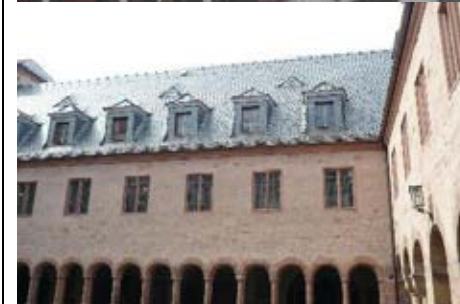
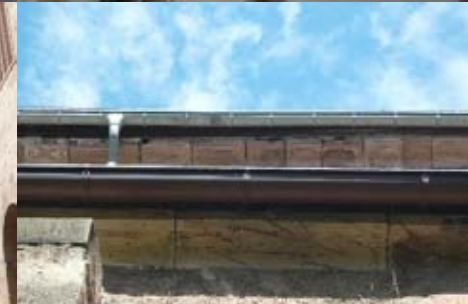
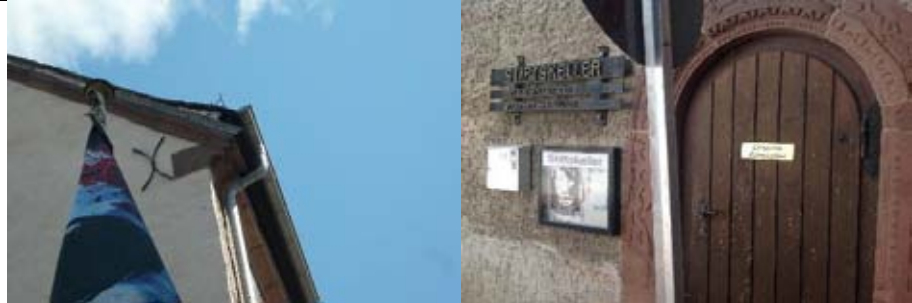
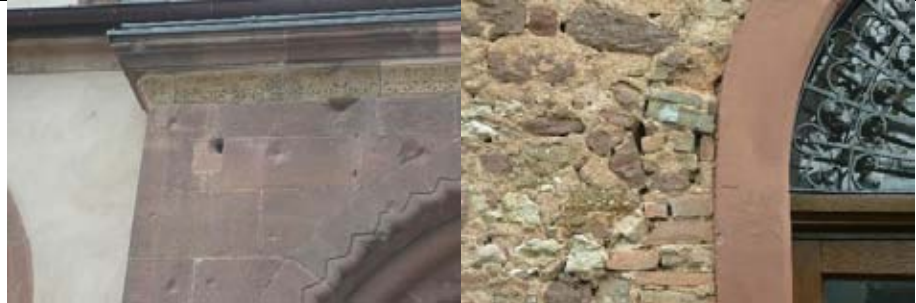
Ein Potenzial für ein Fledermausquartier hat der Dachbereich, falls z.B. ein Teil des Dachbodens ungenutzt ist und es Spalte/Risse/Einflugnischen für Fledermäuse gibt.

Nach aktuellem Zustand weist das Ziegeldach nur sehr vereinzelt quartierbietende Strukturen (Nischen durch Spalte etc. ) auf.

Die Traufkanten haben bereits Einschluflöcher, die Potenzial haben, durch Gebäudebrüter, wie z.B. Mauersegler, Haussperlinge, oder Fledermäuse genutzt zu werden; kleinere Löcher in Gesimsen sind ebenfalls potenziell quartierbietend für Fledermäuse.

- vor einer Gebäudesanierung bzw. sonstigen Bau- oder Abrissmaßnahmen ist eine Überprüfung auf einen dann aktuellen Besatz an Gebäudebrütern und Fledermäusen (insbesondere im Dachbereich) zwingend erforderlich
- Erhalt quartierbietender Strukturen ist anzustreben
- Zur Förderung von Gebäudebrütern und Fledermäusen können neue Nistplatz- und Quartierangebote geschaffen werden (Hinweise zum Anbringen in Kap.6 müssen beachtet werden)

- Sofern Teile des Dachbodenbereiches keiner Nutzung unterliegen, ist das Schaffen von diversen Einflugmöglichkeiten (ca. 3 cm x 4 cm) denkbar, um für Fledermäuse Rückzugsräume zu schaffen z.B. im Bereich der bisher verschlossenen dreieckigen Dachluken etc.
- Im Bereich der ehemaligen Kirchtürme ist denkbar, einen Nistkasten für z.B. Dohlen oder Turmfalken anzubringen
- An die Fassaden ist es möglich, zwei Fledermauskästen und zwei Nischen- oder Höhlenbrüterkästen aufzuhängen

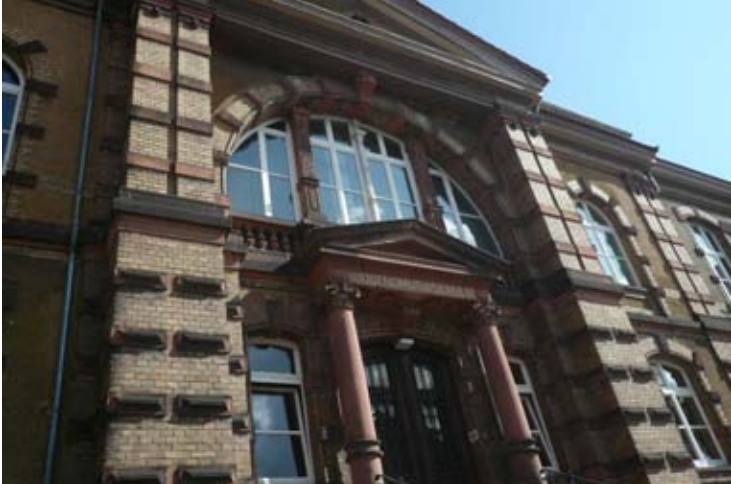
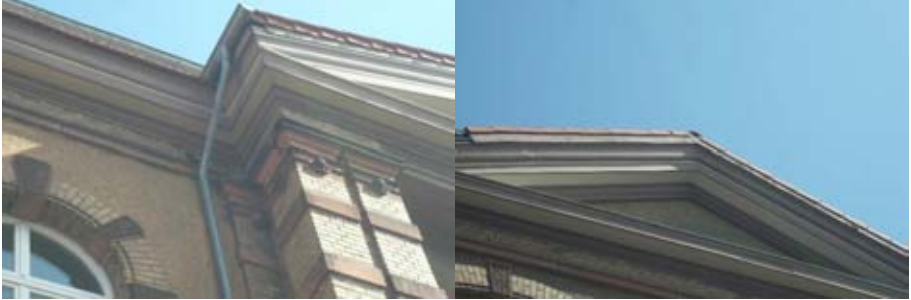
<b>Dachmaterial:</b> flache Dachziegel		
<b>Dachüberstand:</b> ja		
<b>Traufkasten aus Holz:</b> ja		
<b>Beschreibung des Ist-Zustandes mit Potenzialeinschätzung:</b> Potenziell quartierbietende Strukturen für Fledermäuse und Gebäudebrüter sind teils offene Firstziegel ;kleinere Löcher und Spaltbereiche in der Ziegelsteinfassade;; Einschulpmöglichkeiten im Traufkasten. Gesimsbereiche dienen bereits als Ruhestätte für Gebäudebrüter

<b>Empfohlene Maßnahmen:</b> - vor einer Gebäudesanierung bzw. sonstigen Bau- oder Abrissmaßnahmen ist eine erneute Überprüfung auf Gebäudebrüter und auf einen Fledermausbesatz notwendig - Zur Förderung von Gebäudebrütern und von Fledermäusen können neue Quartierangebote geschaffen werden (Hinweise zum Anbringen in Kap.6 müssen beachtet werden) ➤ Empfehlung: <ul style="list-style-type: none"> <li>○ Das Einsägen nach unten ausgerichteter Einfluglöcher (6,4 cm x 3,2 cm) zur Förderung von Mauerseglern in den vorhandenen Traufkasten aus Holz, ggf. auch Einsägen von Löchern von vorne (Durchmesser ca. 3-5 cm ) um z.B. Haussperlinge, Meisen etc. zu fördern</li> <li>○ ein Fledermausfassadenkasten</li> </ul>

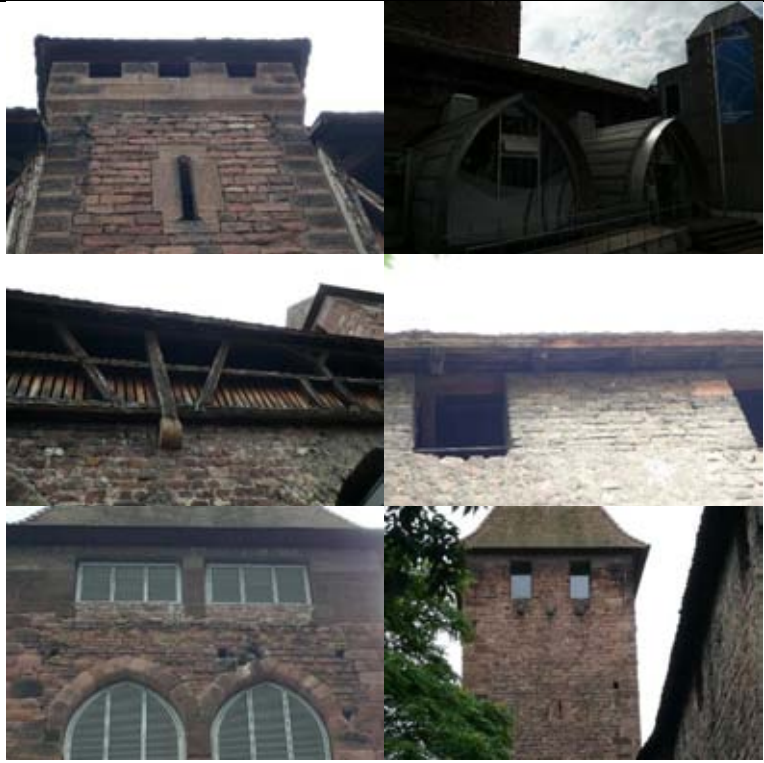
<b>Gebäude: Nibelungenmuseum Gebäude-ID: 69000642</b>	<b>Letztes Begehungsdatum: 14.08.2014</b>	   
<b>Adresse:</b> Nibelungenmuseum Fischerpfortchen 10 67547 Worms (69000.642)

<b>Dachmaterial:</b> flache Ziegel		
<b>Dachüberstand:</b> ja		
<b>Traufkasten aus Holz:</b> nein		
<b>Beschreibung des Ist-Zustandes mit Potenzialeinschätzung:</b> Die Steinfassade bietet größere und kleinere Nischenmöglichkeiten (insbesondere im alternden Fugenbereich) und hat so Potenzial als Ruhe- oder Fortpflanzungsstätte von Gebäudebrütern wie z.B. Mauerseglern, Turmfalke, Stare, Dohle, Taube etc. genutzt zu werden. Zahlreiche Kotspuren sind sichtbar. Größere Einschluflmöglichkeiten sind meist verglast. Zudem bieten die Steinfassade und der offene Gangbereich Quartierpotenzial für Fledermäuse. Der Dachbereich bietet im aktuellen Zustand keine quartierbietenden Strukturen.		
<b>Empfohlene Maßnahmen:</b> - vor einer Gebäudesanierung bzw. sonstigen Bau- oder Abrissmaßnahmen ist eine erneute Überprüfung auf Gebäudebrüter und auf einen Fledermausbesatz notwendig - Erhalt vorhandener quartierbietender Strukturen am und im Gebäude ist anzustreben - Zur Förderung von Gebäudebrütern und von Fledermäusen können neue Quartierangebote geschaffen werden (Hinweise zum Anbringen in Kap.6 müssen beachtet werden) ➤ Empfehlung: <ul style="list-style-type: none"> <li>○ Anbringung von zwei Nistkästen an die Steinfassade z.B. an den Wehrtürmen unterhalb des Dachüberstandes für z.B. Turmfalke, Dohle oder Nischen-oder Höhlenbrüter</li> <li>○ Anbringung von zwei Fledermauskästen</li> </ul>
