<b>Gebäude: OV Abenheim Gebäude-ID: 69000040</b>	<b>Letztes Begehungsdatum: 06.10.2015</b>

<b>Adresse:</b> OV Abenheim Wonnegastr. 56 67550 Worms (69000.040)

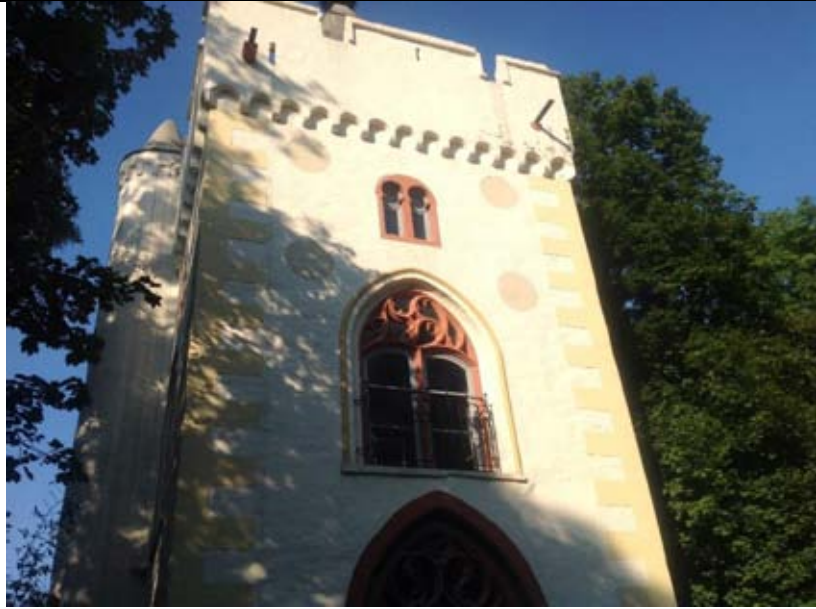
<b>Gebäude: Storchenturm Gebäude-ID: 69000657</b>	<b>Letztes Begehungsdatum:</b> 31.07.2014

<b>Dachmaterial:</b> keine		
<b>Dachüberstand:</b> nein		
<b>Traufkasten aus Holz:</b> nein		
<b>Beschreibung des Ist-Zustandes mit Potenzialeinschätzung:</b> Das Gebäude weist aktuell keine quartierbietenden Strukturen für Fledermäuse und Gebäudebrüter auf. Das künstlich angebrachte Storchennest wurde im Jahr der Begehung nicht genutzt.		
<b>Empfohlene Maßnahmen:</b> - vor einer Gebäudesanierung bzw. sonstigen Bau- oder Abrissmaßnahmen ist eine erneute Überprüfung auf Gebäudebrüter und auf einen Fledermausbesatz notwendig - Zur Förderung von Fledermäusen können neue Quartierangebote geschaffen werden (Hinweise zum Anbringen in Kap.6 müssen beachtet werden) <ul style="list-style-type: none"> <li>➤ Empfehlung: ein Fledermausfassadenkasten (an wenig sichtexponierter Stelle, anstreichbar in der Fassadenfarbe)</li> </ul>

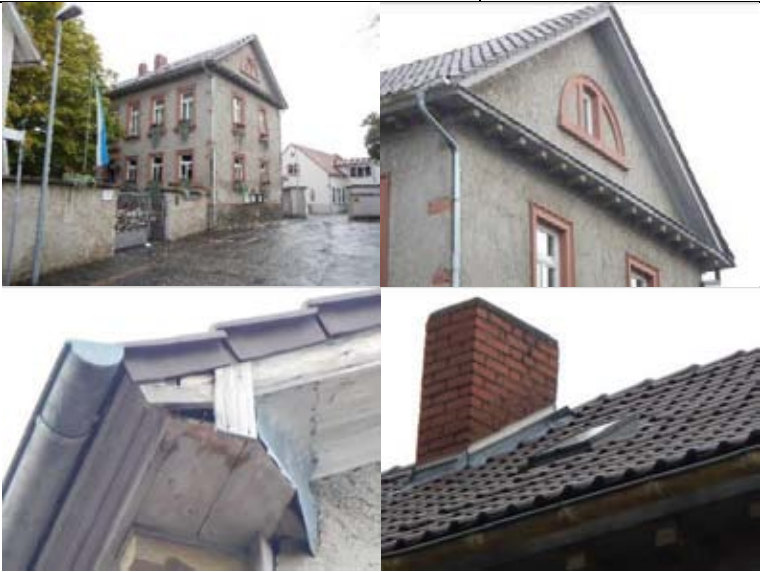
<b>Adresse:</b> Heimatmuseum Abenheim An der Kirche 1 67550 Worms (69000.661)

<b>Dachmaterial:</b> Ziegelpfannen		
<b>Dachüberstand:</b> ja		
<b>Traufkasten aus Holz:</b> ja		
<b>Beschreibung des Ist-Zustandes mit Potenzialeinschätzung:</b> Potenzial zur Nischennutzung hat der Traufkasten und vereinzelt Hohlräume unter Dachziegeln. Eine potenzielle Einschluflmöglichkeit für Fledermäuse in die Kellerräume ist vorhanden.		
<b>Empfohlene Maßnahmen:</b> - vor einer Gebäudesanierung bzw. sonstigen Bau- oder Abrissmaßnahmen ist eine erneute Überprüfung auf Gebäudebrüter und auf einen Fledermausbesatz notwendig - Erhalt vorhandener quartierbietender Strukturen ist anzustreben - Zur Förderung von Gebäudebrütern und Fledermäusen können neue Quartierangebote geschaffen werden (Hinweise zum Anbringen in Kap.6 müssen beachtet werden) ➤ Empfehlung: <ul style="list-style-type: none"> <li>○ ein Fledermausfassadenkasten und zwei Nischenbrüter- oder Halbhöhlenbrüterkästen an die Fassade</li> <li>○ Das Einsägen nach vorne ausgerichteter Einflughöcher (3-5 cm Durchmesser) in den vorhandenen Traufkasten aus Holz um z.B. Haussperlinge, Meisen etc. ein Quartier zu bieten</li> </ul>

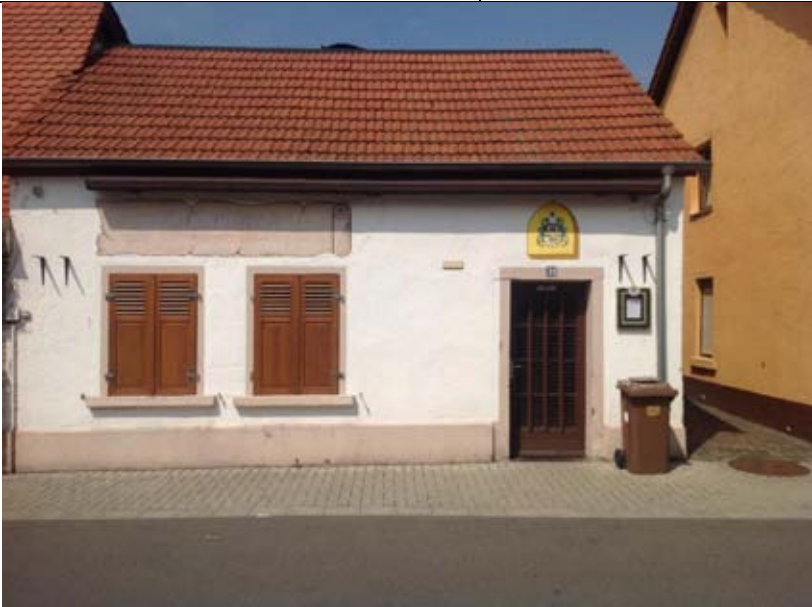
<b>Gebäude: Fischerweide 31 Gebäude-ID: 69000669</b>	<b>Letztes Begehungsdatum:</b> 01.08.2014	
<b>Adresse:</b> Fischerweide Fischerweide 31 67547 Worms (69000.669)

<b>Dachmaterial:</b> flache Ziegelpfannen		
<b>Dachüberstand:</b> ja		
<b>Traufkasten aus Holz:</b> nein		
<b>Beschreibung des Ist-Zustandes mit Potenzialeinschätzung:</b> Das Gebäude weist aktuell keine quartierbietenden Strukturen für Fledermäuse und Gebäudebrüter auf.		
<b>Empfohlene Maßnahmen:</b> - vor einer Gebäudesanierung bzw. sonstigen Bau- oder Abrissmaßnahmen ist eine erneute Überprüfung auf Gebäudebrüter und auf einen Fledermausbesatz erforderlich - keine Fördermaßnahmen sinnvoll

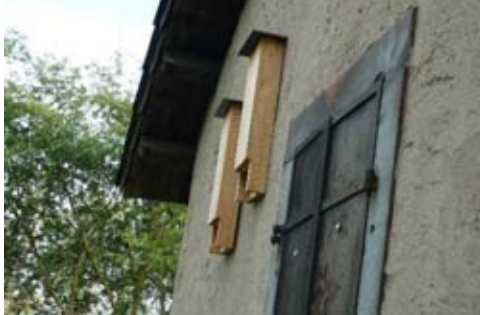
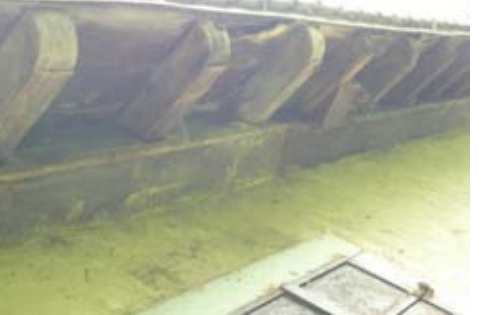
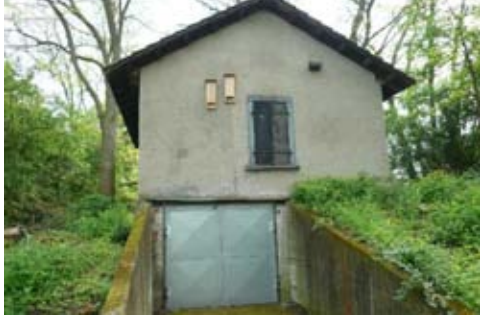
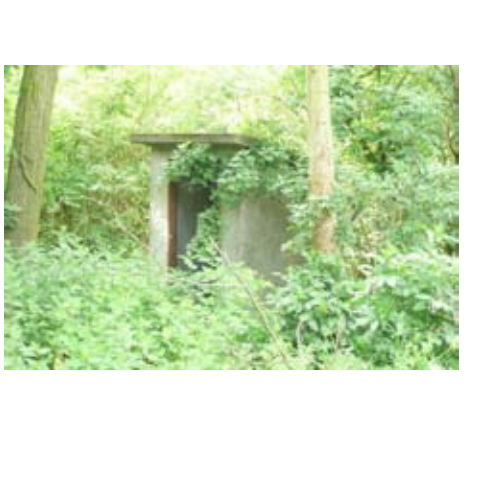
<b>Gebäude: Seniorenhäuschen und kleiner Unterstand, Flugplatz Gebäude-ID: 69000671</b>	<b>Letztes Begehungsdatum: 11.05.2016</b>

<b>Traufkasten aus Holz:</b> ja		
<b>Beschreibung des Ist-Zustandes mit Potenzialeinschätzung:</b> Verputzte Fassade, teilweise Einschluflmöglichkeiten am Dachüberstand/Traufkasten, Keller verschlossen, zwei Fledermauskästen an Fassade angebracht. Alter Baumbestand auf dem Gelände. Unmittelbar angrenzend Wormser Ried.  Auf dem Gelände befindet sich noch ein kleiner Unterstand, verputzt mit Flachdach, der Potenzial als Ruhestätte für Fledermäuse hat.		
<b>Empfohlene Maßnahmen:</b> Keine weiteren Maßnahmen für das Seniorenhäuschen.  Am Unterstand evtl Anbringung von Nistkästen für Gebäudenischenbrüter wie bspw. Rotschwanz.

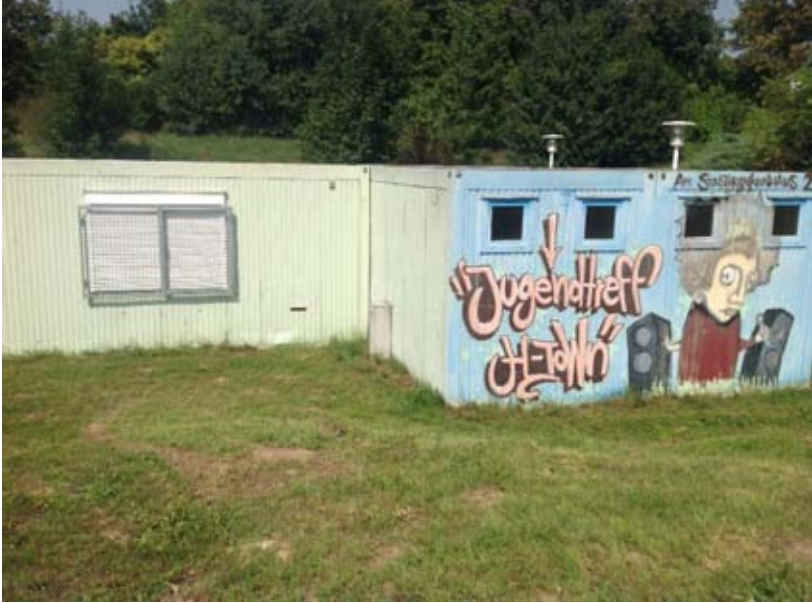
<b>Gebäude: Jugendtreff Am Krankenhaus Gebäude-ID: 69000681</b>	<b>Letztes Begehungsdatum: 06.08.2014</b>	
<b>Adresse:</b> Jugendtreff Am Krankenhaus 21 67550 Worms (69000.681)

<b>Dachmaterial:</b> keine		
<b>Dachüberstand:</b> nein		
<b>Traufkasten aus Holz:</b> nein		
<b>Beschreibung des Ist-Zustandes mit Potenzialeinschätzung:</b> Die Container weisen aktuell keine quartierbietenden Strukturen für Fledermäuse und Gebäudebrütern auf.		
<b>Empfohlene Maßnahmen:</b> keine Fördermaßnahmen sinnvoll

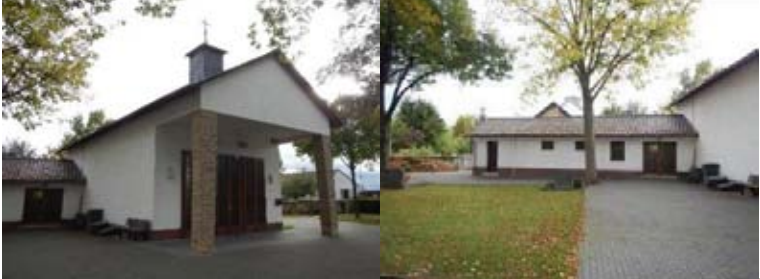
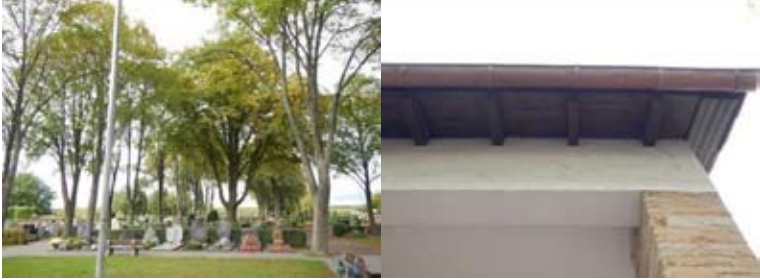
<b>Adresse:</b> Friedhof Heppenheim Kleingartenstr.2 67551 Worms (69000.703)

<b>Traufkasten aus Holz:</b> nein		
<b>Beschreibung des Ist-Zustandes mit Potenzialeinschätzung:</b> Der Baukörper weist in aktuellem Zustand keine quartierbietenden Strukturen für Gebäudebrüter und Fledermäuse auf.		
<b>Empfohlene Maßnahmen:</b> - vor einer Gebäudesanierung bzw. sonstigen Bau- oder Abrissmaßnahmen ist eine erneute Überprüfung auf Gebäudebrüter und auf einen Fledermausbesatz notwendig - Zur Förderung von Gebäudebrütern und Fledermäusen können neue Nistplatz- und Quartierangebote geschaffen werden (Hinweise zum Anbringen in Kap.6 müssen beachtet werden) ➤ Empfehlung: <ul style="list-style-type: none"> <li>○ zwei Nischenbrüter- oder Halbhöhlenbrüterkästen und ein Fledermauskasten an die Fassade an wenig sichtexponierten Seiten</li> <li>○ Alternativ Anbringung von Nistkästen für Nischen- und Halbhöhlenbrüter und Fledermauskästen an Bäume auf dem Friedhof</li> </ul>

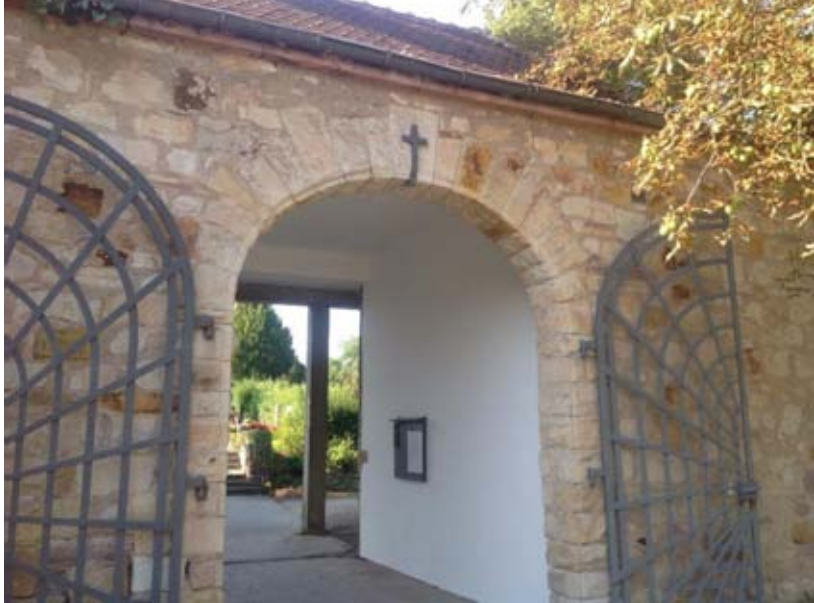
<b>Gebäude: Friedhof Herrnsheim Gebäude-ID: 69000705</b>	<b>Letztes Begehungsdatum:</b> 31.07.2014

<b>Dachmaterial:</b> flache Dachziegel		
<b>Dachüberstand:</b> nein		
<b>Traufkasten aus Holz:</b> nein		
<b>Beschreibung des Ist-Zustandes mit Potenzialeinschätzung:</b> Die Steinfassade des Gebäudes hat Potenzial im Alterungsprozess kleinere Einschluflöcher für Gebäudebrüter und Fledermäuse zu bieten.		
<b>Empfohlene Maßnahmen:</b> - vor einer Gebäudesanierung bzw. sonstigen Bau- oder Abrissmaßnahmen ist eine erneute Überprüfung auf Gebäudebrüter und auf einen Fledermausbesatz notwendig - Zur Förderung von Gebäudebrütern und Fledermäusen können neue Nistplatz- und Quartierangebote geschaffen werden (Hinweise zum Anbringen in Kap.6 müssen beachtet werden) ➤ Empfehlung: <ul style="list-style-type: none"> <li>○ zwei Nischenbrüter- oder Halbhöhlenbrüterkästen und ein Fledermauskasten an die Fassade an wenig sichtexponierten Seiten</li> <li>○ Alternativ Anbringung von Nistkästen für Nischen- und Halbhöhlenbrüter und Fledermauskästen an Bäume auf dem Friedhof</li> </ul>

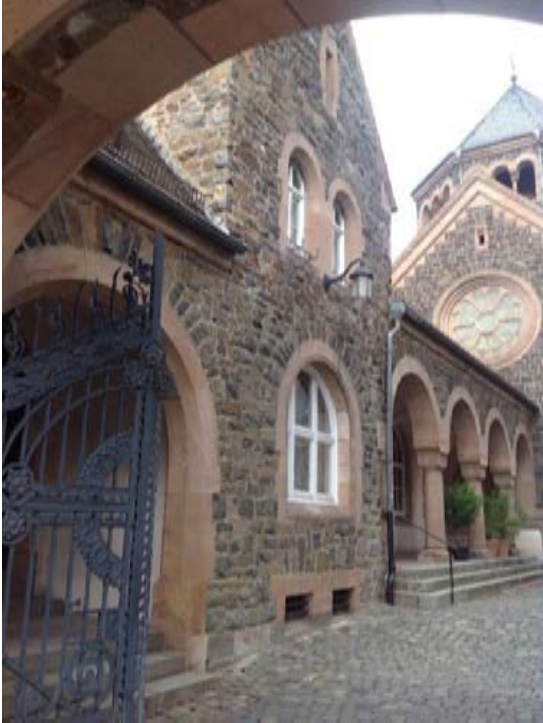
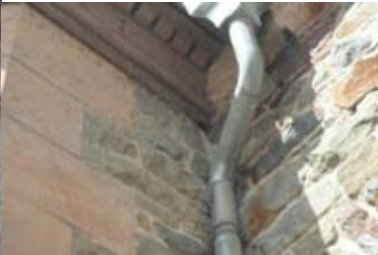
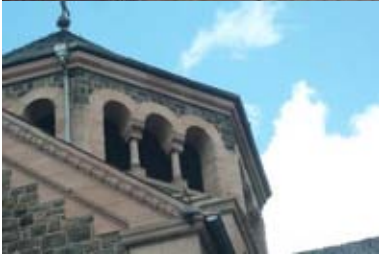
<b>Gebäude: Friedhof Hochheimer Höhe mit Trauerhalle</b> <b>Gebäude-ID: 69000707, 69000708</b>	<b>Letztes Begehungsdatum:</b> 19.08.2014

<b>Dachmaterial:</b> Schiefer		
<b>Dachüberstand:</b> teils ja		
<b>Traufkasten aus Holz:</b> nein		
<b>Beschreibung des Ist-Zustandes mit Potenzialeinschätzung:</b> Potenzial als Ruhestätte für Gebäudebrüter bieten Gebäudestrukturen, wie Löcher in der Steinfassade z.B. für den Star, ein Loch in Holzbalken unterhalb der Dachrinne für z.B. Hausrotschwanz, Haussperling, ein größerer Spalt in der Fassade oberhalb des Zwölfblattfensters z.B. für Dohle, Falken, Eulen. Alle oben erwähnten Strukturen bieten ebenso Fledermäusen eine potenzielle Einschlufl- und Quartiermöglichkeit. Des Weiteren sind die im Turm vorhandenen Öffnungen grob vergittert, sodass z.B. die nicht geschützte Taube nicht eindringen kann, aber dennoch ein Einschlufl für eine Fledermaus ermöglicht wird.

<b>Empfohlene Maßnahmen:</b> - vor einer Gebäudesanierung bzw. sonstigen Bau- oder Abrissmaßnahmen ist eine erneute Überprüfung auf Gebäudebrüter und auf einen Fledermausbesatz notwendig - Zur Förderung von Gebäudebrütern und Fledermäusen können neue Nistplatz- und Quartierangebote geschaffen werden (Hinweise zum Anbringen in Kap.6 müssen beachtet werden) ➤ Empfehlung: <ul style="list-style-type: none"> <li>○ zwei Nischenbrüter- oder Halbhöhlenbrüterkästen und ein Fledermauskasten an die Fassade an wenig sichtexponierten Seiten</li> <li>○ Alternativ Anbringung von Nistkästen für Nischen- und Halbhöhlenbrüter und Fledermauskästen an Bäume auf dem Friedhof</li> </ul>

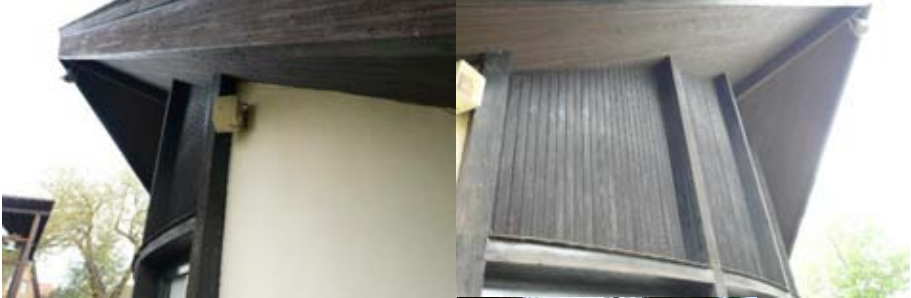
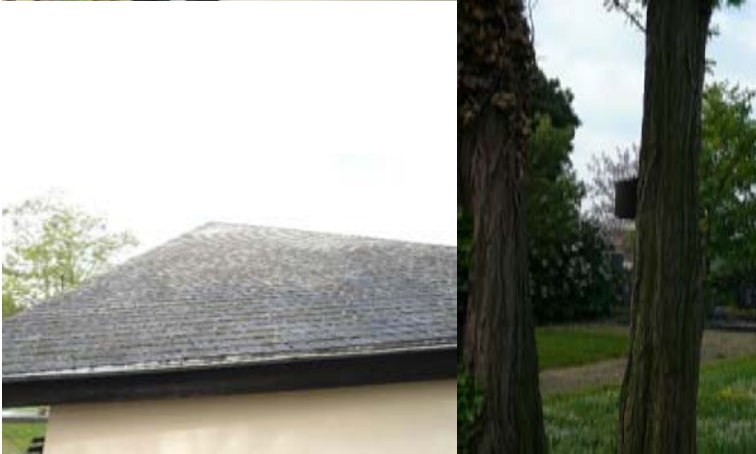
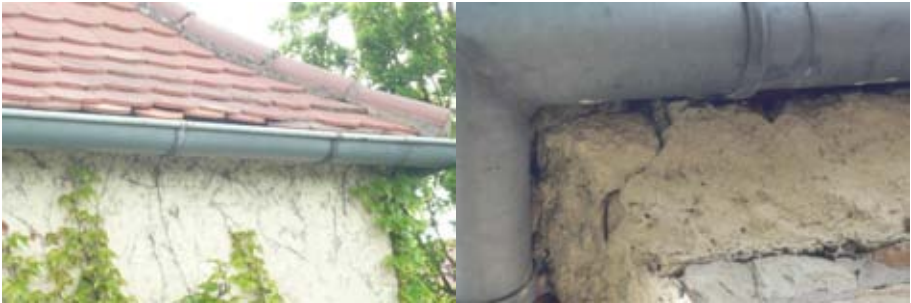
<b>Gebäude: Friedhof Ibersheim Gebäude-ID: 69000711</b> <b>Kapelle und Gerätehäuschen</b>	<b>Letztes Begehungsdatum: 11.05.2016</b>	 
<b>Adresse:</b> Friedhof Ibersheim Steinerwaldstr. 14 67550 Worms (69000.711)

<b>Beschreibung des Ist-Zustandes mit Potenzialeinschätzung:</b> Kapelle: Fassade verputzt bzw. mit Holz verschalt ohne Einschlupfmöglichkeiten, Schieferschindeln sehr flach ohne Einschlupfmöglichkeiten, Nistkästen an altem Baumbestand in der Nähe. Der Baukörper weist im aktuellen Zustand keine quartierbietenden Strukturen für Gebäudebrüter und Fledermäuse auf.  Gerätehäuschen: Einschlupfmöglichkeiten unter Dachziegeln und Regenrinne, begrünte Fassade bietet Ruhestättenpotenzial für z.B. Girlitz, Heckenbraunelle, Amsel, Grünfink

<b>Empfohlene Maßnahmen:</b> Kapelle: Zur Förderung von Gebäudebrütern und Fledermäusen können weitere Nistplatz- und Quartierangebote geschaffen werden (Hinweise zum Anbringen in Kap.6 müssen beachtet werden) <ul style="list-style-type: none"> <li>➤ Empfehlung: <ul style="list-style-type: none"> <li>○ zwei Nischenbrüter- oder Halbhöhlenbrüterkästen und ein Fledermauskasten an die Fassade an wenig sichtexponierten Seiten</li> </ul> </li> </ul> Alternativ Anbringung von Nistkästen für Nischen- und Halbhöhlenbrüter und Fledermauskästen an weitere Bäume auf dem Friedhof  Gerätehäuschen: Zur Förderung von Gebäudebrütern und Fledermäusen können weitere Nistplatz- und Quartierangebote geschaffen werden <ul style="list-style-type: none"> <li>➤ Empfehlung:</li> </ul>

- einen Nischenbrüter- oder Halbhöhlenbrüterkasten und ein Fledermauskasten an die Fassade an wenig sichtexponierten Seiten

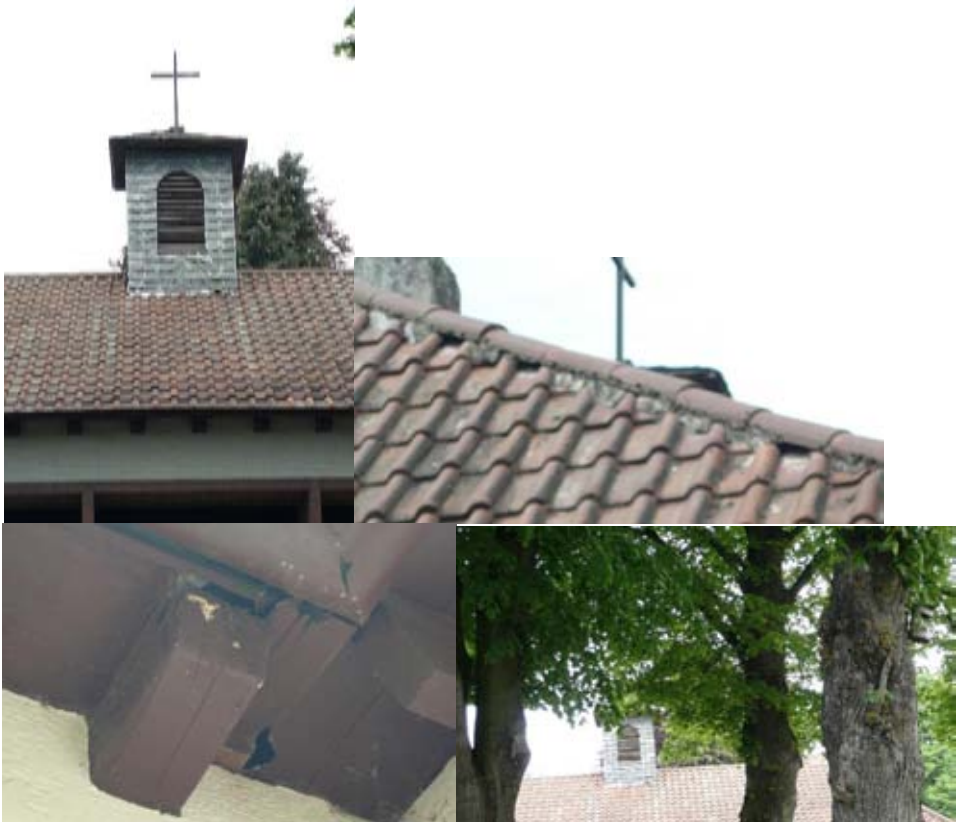
<b>Adresse:</b> Friedhof Pfeddersheim Leiselheimer Str. 40 67551 Worms (69000.715)

<b>Dachmaterial:</b> Schieferschindeln (Turm), Ziegelpfannen (restliches Dach)		
<b>Dachüberstand:</b> ja		
<b>Traufkasten aus Holz:</b> ja		
<b>Beschreibung des Ist-Zustandes mit Potenzialeinschätzung:</b> Verputzte Fassade ohne Löcher und Spalten. Einschlupfmöglichkeiten unter Firstziegeln und im Traufkasten vorhanden. Falls kein Gitter vorhanden ist, kann der Turm als Fledermausquartier genutzt werden. Alter Baumbestand auf dem Friedhof teilweise mit Nistkästen bestückt.		
<b>Empfohlene Maßnahmen:</b> - vor einer Gebäudesanierung bzw. sonstigen Bau- oder Abrissmaßnahmen ist eine erneute Überprüfung auf Gebäudebrüter und auf einen Fledermausbesatz notwendig - Zur Förderung von Gebäudebrütern und Fledermäusen können neue Nistplatz- und Quartierangebote geschaffen werden (Hinweise zum Anbringen in Kap.6 müssen beachtet werden) <ul style="list-style-type: none"> <li>➤ Empfehlung: <ul style="list-style-type: none"> <li>○ zwei Nischenbrüter- oder Halbhöhlenbrüterkästen und ein Fledermauskasten. Alternativ Anbringung von weiteren Nistkästen für Nischen- und Halbhöhlenbrüter und Fledermauskästen an Bäume auf dem Friedhof</li> </ul> </li> </ul>

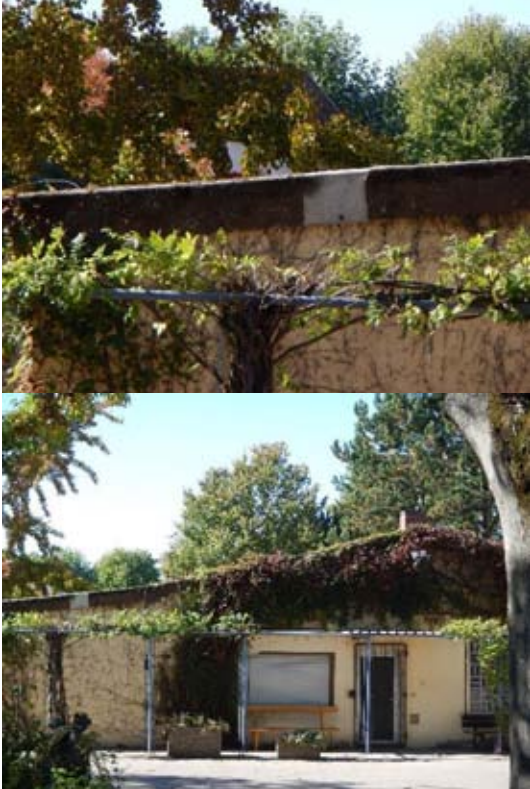
<b>Adresse:</b> Gärtnerunterkunft Baumschule Carl-Villinger-Str. 43 67549 Worms (69000.746)

<b>Dachmaterial:</b> Flachdach, Eternit		
<b>Dachüberstand:</b> gering		
<b>Traufkasten aus Holz:</b> nein		
<b>Beschreibung des Ist-Zustandes mit Potenzialeinschätzung:</b> Teilweise dichter Fassadenbewuchs bietet bereits Nist- und Brutplatzangebot für z.B. Girlitz, Heckenbraunelle, Amsel oder Grünfink. Des Weiteren finden sich vereinzelt Nischenmöglichkeiten (z.B. Spalte, Schlitze, Risse etc.) für Fledermäuse im Dachblendenbereich.		
<b>Empfohlene Maßnahmen:</b> <ul style="list-style-type: none"> <li>- vor einer Gebäudesanierung bzw. sonstigen Bau- oder Abrissmaßnahmen ist eine erneute Überprüfung auf Gebäudebrüter und auf einen Fledermausbesatz notwendig</li> <li>- Die Begrünung der Fassade erhalten um Brutplätze zu fördern (bei notwendigem Rückschnitt nur im Zeitraum 1.Okttober bis 28.Februar (außerhalb der Brutzeit) schneiden</li> <li>- Zur Förderung von Gebäudebrütern und Fledermäusen können neue Nistplatz- und Quartierangebote geschaffen werden (Hinweise zum Anbringen in Kap.6 müssen beachtet werden) <ul style="list-style-type: none"> <li>➤ Empfehlung: zwei Nischenbrüter- oder Halbhöhlenbrüterkästen und ein Fledermauskasten an die Fassade</li> </ul> </li> </ul>

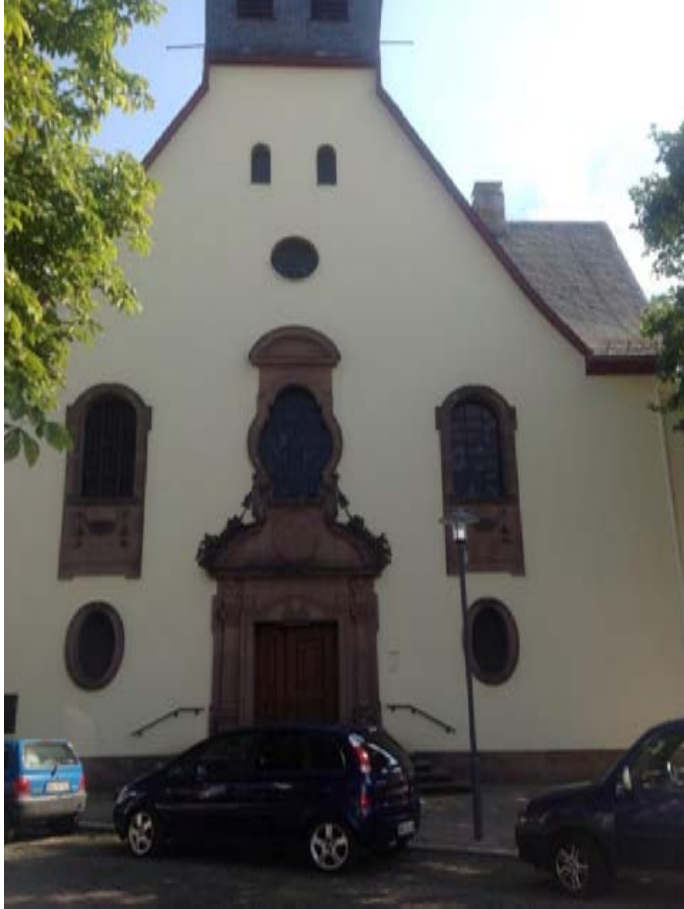
<b>Adresse:</b> EV. Kirche Neuhausen Stiftstr. 67549 Worms (69000.792)

<b>Dachmaterial:</b> Schieferziegel		
<b>Dachüberstand:</b> ja		
<b>Traufkasten aus Holz:</b> nein		
<b>Beschreibung des Ist-Zustandes mit Potenzialeinschätzung:</b> Die Kirche hat mit den baulichen Eigenarten (große Dachfläche, hoher Turm) ein hohes Potenzial als Quartier durch Gebäudebrüter, wie z.B. Eulen, Dohle, Tauben, Falken, und/oder durch Fledermäuse angenommen zu werden. Ruhe- und Fortpflanzungsstätten von Gebäudebrütern und Fledermäusen stehen unter besonderem Schutz (BNatSchG § 44 Abs. 1.).		
<b>Empfohlene Maßnahmen:</b> <ul style="list-style-type: none"> <li>- vor einer Gebäudesanierung bzw. sonstigen Bau- oder Abrissmaßnahmen ist eine erneute Überprüfung auf Gebäudebrüter und auf einen Fledermausbesatz notwendig</li> <li>- vor einer Kirchensanierung bzw. sonstigen Baumaßnahmen ist eine erneute Überprüfung auf Gebäudebrüter und auf einen Fledermausbesatz zwingend erforderlich</li> <li>- Erhalt vorhandener quartierbietender Strukturen und Erhalt von Brutplätzen und Einflugöffnungen</li> <li>- Im Zuge von Umbau- und Sanierungsmaßnahmen lassen sich zum Schutz von Gebäudebrütern und Fledermäusen Schutzmaßnahmen unter Fachexpertise umsetzen (z.B. Schaffung weiterer Einflugmöglichkeiten für Gebäudebrüter , Nistkästenanbringung für z.B. Turmfalke oder Dohle hinter evtl. vorhandenen Schalllöchern etc.)</li> </ul>

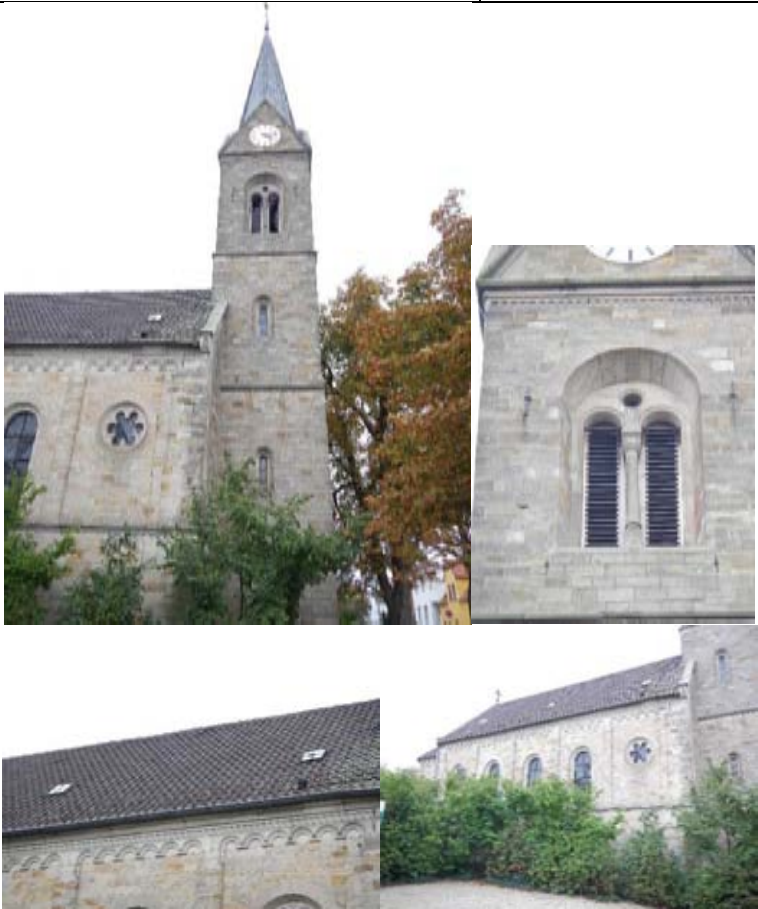
<b>Adresse:</b> Kath. Kirche Wiesoppenheim Oberwiesenstr. 67551 Worms (69000.793)

<b>Dachmaterial:</b> Turm mit Schiefer, Schiff mit Ziegelpfannen		
<b>Dachüberstand:</b> gering		
<b>Traufkasten aus Holz:</b> nein		
<b>Beschreibung des Ist-Zustandes mit Potenzialeinschätzung:</b> Die Kirche hat mit den baulichen Eigenarten (große Dachfläche, hoher Turm mit offenen Holzladen) ein hohes Potenzial als Quartier durch Gebäudebrüter, wie z.B. Eulen, Dohle, Tauben, Falken, und/oder durch Fledermäuse angenommen zu werden. Ruhe- und Fortpflanzungsstätten von Gebäudebrütern und Fledermäusen stehen unter besonderem Schutz (BNatSchG § 44 Abs. 1.). Auch in der Fassade sind z.T. große offene Fugen vorhanden, die Potenzial haben, durch Gebäudebrüte oder Fledermäuse genutzt zu werden.		
<b>Empfohlene Maßnahmen:</b> <ul style="list-style-type: none"> <li>- vor einer Gebäudesanierung bzw. sonstigen Bau- oder Abrissmaßnahmen ist eine erneute Überprüfung auf Gebäudebrüter und auf einen Fledermausbesatz notwendig</li> <li>- vor einer Kirchensanierung bzw. sonstigen Baumaßnahmen ist eine erneute Überprüfung auf Gebäudebrüter und auf einen Fledermausbesatz zwingend erforderlich</li> <li>- Erhalt vorhandener quartierbietender Strukturen und Erhalt von Brutplätzen und Einflugöffnungen</li> <li>- Im Zuge von Umbau- und Sanierungsmaßnahmen lassen sich zum Schutz von Gebäudebrütern und Fledermäusen Schutzmaßnahmen unter Fachexpertise umsetzen (z.B. Schaffung weiterer Einflugmöglichkeiten für Gebäudebrüter , Nistkästenanbringung für z.B. Turmfalke oder Dohle hinter evtl. vorhandenen Schalllöchern etc.)</li> </ul>

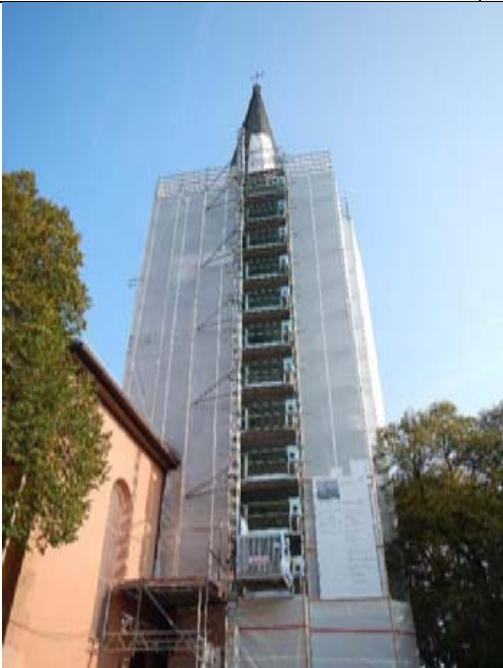
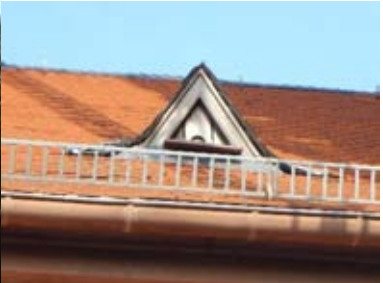
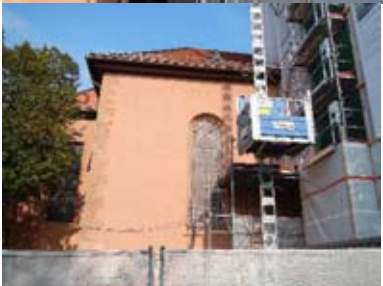
<b>Adresse:</b> Simultankirchenturm Pfeddersheim Lutherstraße 67551 Worms (69000.794) →Turm wurde zur Zeit der Begutachtung renoviert, sodass eine komplette Potenzialeinschätzung nicht möglich war

<b>Traufkasten aus Holz:</b> nein		
<b>Beschreibung des Ist-Zustandes mit Potenzialeinschätzung:</b> Die Kirche hat mit den baulichen Eigenarten (große Dachfläche, hoher Turm mit offenen Holzladen, Dachtraufe) ein hohes Potenzial als Quartier durch Gebäudebrüter, wie z.B. Eulen, Dohle, Tauben, Falken, Mauersegler, und/oder durch Fledermäuse angenommen zu werden. Ruhe- und Fortpflanzungsstätten von Gebäudebrütern und Fledermäusen stehen unter besonderem Schutz (BNatSchG § 44 Abs. 1.). Auch in der Fassade sind z.T. große offene Fugen vorhanden, die Potenzial haben, durch Gebäudebrüte oder Fledermäuse genutzt zu werden.

<b>Empfohlene Maßnahmen:</b> - vor einer Gebäudesanierung bzw. sonstigen Bau- oder Abrissmaßnahmen ist eine erneute Überprüfung auf Gebäudebrüter und auf einen Fledermausbesatz notwendig - vor einer Kirchensanierung bzw. sonstigen Baumaßnahmen ist eine erneute Überprüfung auf Gebäudebrüter und auf einen Fledermausbesatz zwingend erforderlich - Erhalt vorhandener quartierbietender Strukturen und Erhalt von Brutplätzen und Einflugöffnungen - Im Zuge von Umbau- und Sanierungsmaßnahmen lassen sich zum Schutz von Gebäudebrütern und Fledermäusen Schutzmaßnahmen unter Fachexpertise umsetzen (z.B. Schaffung weiterer Einflugmöglichkeiten für Gebäudebrüter, Nistkästenanbringung für z.B. Turmfalke oder Dohle hinter evtl. vorhandenen Schalllöchern etc.)

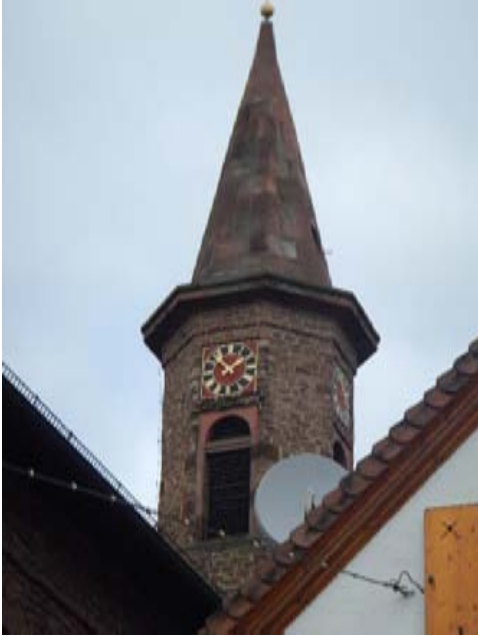
<b>Adresse:</b> Kirchturmuhr Weinsheim Weinsheimer Hauptstr. 67551 Worms (69000.795)

<b>Dachmaterial:</b> gemauert, Sandsteine		
<b>Dachüberstand:</b> ja		
<b>Traufkasten aus Holz:</b> nein		
<b>Beschreibung des Ist-Zustandes mit Potenzialeinschätzung:</b> <b>Kirchturmuhr:</b> Die Turmuhr hat durch die offenen Holzladen ein hohes Potenzial sowohl Gebäudebrütern, wie z.B. Eulen, Dohle, Tauben, Falken, Mauersegler, als auch Fledermäusen einen Einschluß zu bieten. <b>Bemerkung zur Kirche:</b> Generell haben Kirchen mit ihren baulichen Eigenarten (große Dachfläche, hoher Turm mit offenen Holzladen, Dachtraufe) ein hohes Potenzial als Quartier durch Gebäudebrüter, wie z.B. Eulen, Dohle, Tauben, Falken, Mauersegler, und/oder durch Fledermäuse angenommen zu werden. Ruhe- und Fortpflanzungsstätten von Gebäudebrütern und Fledermäusen stehen unter besonderem Schutz (BNatSchG § 44 Abs. 1.). Oft bietet auch die Fassade Nischenmöglichkeiten für Gebäudebrüter oder Fledermäuse.

<b>Empfohlene Maßnahmen zur gesamten Kirche:</b> - vor einer Gebäudesanierung bzw. sonstigen Bau- oder Abrissmaßnahmen ist eine erneute Überprüfung auf Gebäudebrüter und auf einen Fledermausbesatz notwendig - vor einer Kirchensanierung bzw. sonstigen Baumaßnahmen ist eine erneute Überprüfung auf Gebäudebrüter und auf einen Fledermausbesatz zwingend erforderlich - Erhalt vorhandener quartierbietender Strukturen und Erhalt von Brutplätzen und Einflugöffnungen - Im Zuge von Umbau- und Sanierungsmaßnahmen lassen sich zum Schutz von Gebäudebrütern und Fledermäusen Schutzmaßnahmen unter Fachexpertise umsetzen (z.B. Schaffung weiterer Einflugmöglichkeiten für Gebäudebrüter, Nistkästenanbringung für z.B. Turmfalke oder Dohle hinter evtl. vorhandenen Schalllöchern etc.)

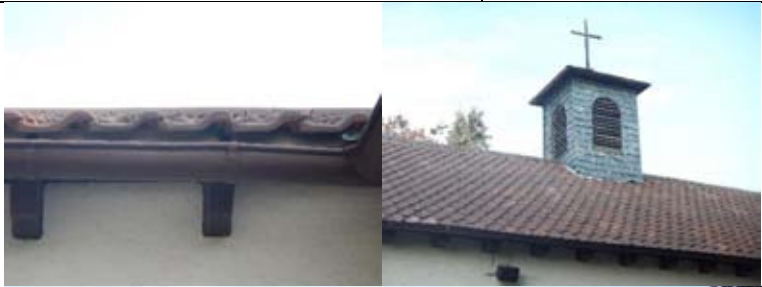
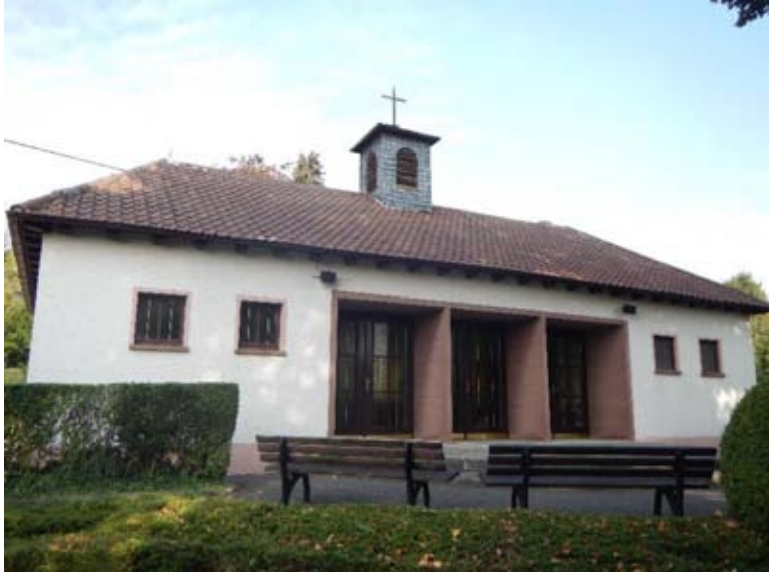
<b>Adresse:</b> Halle 09 Leiselheimerstr. 67551 Worms (69000.806) →Trauerhalle

<b>Traufkasten aus Holz:</b> nein		
<b>Beschreibung des Ist-Zustandes mit Potenzialeinschätzung:</b> Das Gebäude weist aktuell vereinzelt quartierbietende Strukturen für Fledermäuse und Gebäudebrüter auf: Einschlupfmöglichkeit zwischen Dachziegel und Regenrohr, Holzladen des Türmchens bietet ebenfalls Potenzial.		
<b>Empfohlene Maßnahmen:</b> - vor einer Gebäudesanierung bzw. sonstigen Bau- oder Abrissmaßnahmen ist eine erneute Überprüfung auf Gebäudebrüter und auf einen Fledermausbesatz notwendig - Zur Förderung von Gebäudebrütern und Fledermäusen können weiter Nistplatz- und Quartierangebote geschaffen werden (Hinweise zum Anbringen in Kap.6 müssen beachtet werden) <ul style="list-style-type: none"> <li>➤ Empfehlung: <ul style="list-style-type: none"> <li>○ zwei Nischenbrüter-oder Halbhöhlenbrüterkästen und ein Fledermauskasten an die Fassade an wenig sichtexponierten Seiten</li> <li>○ Alternativ Anbringung von Nistkästen für Nischen- und Halbhöhlenbrüter und Fledermauskästen an Altbäume auf dem Friedhof</li> </ul> </li> </ul>

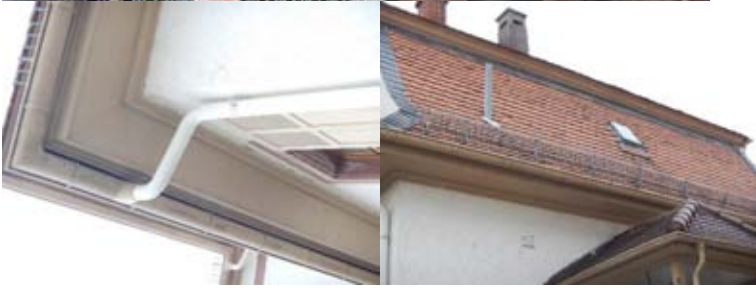
<b>Adresse:</b> Gebäude Oberwiesenstr. 1u.3 67551 Worms (69000.810) →Evangelische Kirchengemeinde

<b>Dachmaterial:</b> flache Ziegel, Schiefer		
<b>Dachüberstand:</b> ja		
<b>Traufkasten aus Holz:</b> ja		
<b>Beschreibung des Ist-Zustandes mit Potenzialeinschätzung:</b> Das Gebäude bietet keine quartierbietenden Strukturen für Gebäudebrüter. Vereinzelt haben Nischen zw. Regenrohr und Fassade das Potenzial durch Fledermäuse genutzt zu werden.		
<b>Empfohlene Maßnahmen:</b> <ul style="list-style-type: none"> <li>- vor einer Gebäudesanierung bzw. sonstigen Bau- oder Abrissmaßnahmen ist eine erneute Überprüfung auf Gebäudebrüter und auf einen Fledermausbesatz notwendig</li> <li>- Zur Förderung von Gebäudebrütern und Fledermäusen können weitere Nistplatz- und Quartierangebote geschaffen werden (Hinweise zum Anbringen in Kap.6 müssen beachtet werden) <ul style="list-style-type: none"> <li>➤ Empfehlung: zwei Nischenbrüter- oder Halbhöhlenbrüterkästen und ein Fledermauskasten an die Fassade</li> </ul> </li> </ul>

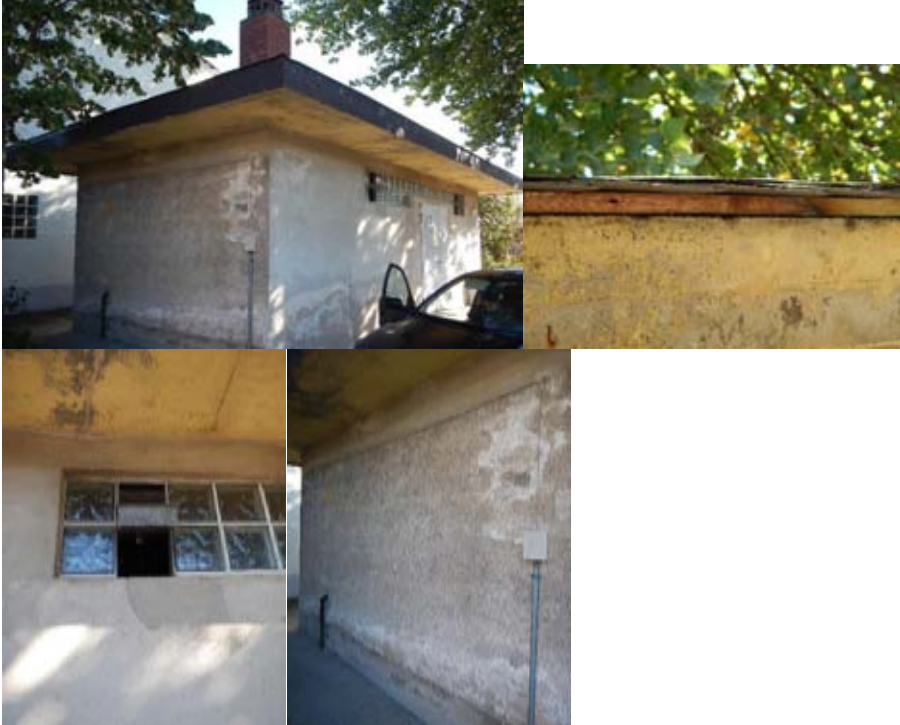
<b>Adresse:</b> Gebäude Hüttenstr. 4 67550 Worms (69000.811)

<b>Dachmaterial:</b> Flachdach		
<b>Dachüberstand:</b> ja		
<b>Traufkasten aus Holz:</b> nein		
<b>Beschreibung des Ist-Zustandes mit Potenzialeinschätzung:</b> Geöffnetes Fenster bietet sowohl Gebäudebrütern als auch Fledermäusen eine Einschlu­pfungsmöglichkeit. Weitere quartierbietende Strukturen sind im aktuellen Zustand nicht vorhanden, könnten aber durch den Alterungsprozess z.B. im Bereich zw. Ziegelblende und Fassade entstehen.		
<b>Empfohlene Maßnahmen:</b> - vor einer Gebäudesanierung bzw. sonstigen Bau- oder Abrissmaßnahmen ist eine erneute Überprüfung auf Gebäudebrüter und auf einen Fledermausbesatz notwendig - Zur Förderung von Gebäudebrütern und Fledermäusen können weitere Nistplatz- und Quartierangebote geschaffen werden (Hinweise zum Anbringen in Kap.6 müssen beachtet werden) <ul style="list-style-type: none"> <li>➤ Empfehlung: zwei Nischenbrüter-oder Halbhöhlenbrüterkästen und ein Fledermauskasten an die Fassade</li> </ul>

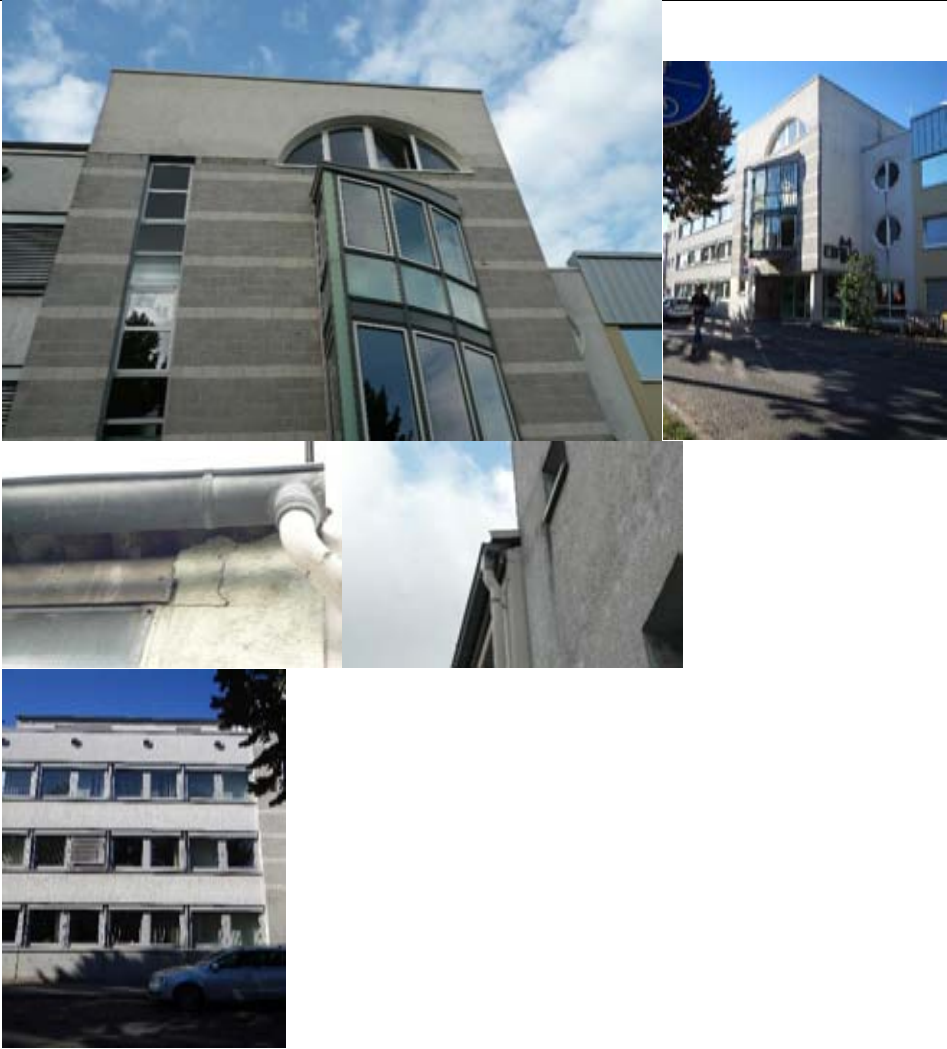
<b>Adresse:</b> Gebäude Hohenstaufering 2 67547 Worms

<b>Dachmaterial:</b> nein, Flachdach		
<b>Dachüberstand:</b> nein		
<b>Traufkasten aus Holz:</b> nein		
<b>Beschreibung des Ist-Zustandes mit Potenzialeinschätzung:</b> Quartierpotenzial für Fledermäuse haben vereinzelt Spalte in der Betonfassade, sowie Spalte, Risse, Löcher unterhalb der Dachrinnenunterseite. Der Baukörper weist aktuell keine quartierbietenden Strukturen für Gebäudebrüter auf.		
<b>Empfohlene Maßnahmen:</b> - vor einer Gebäudesanierung bzw. sonstigen Bau- oder Abrissmaßnahmen ist eine erneute Überprüfung auf Gebäudebrüter und auf einen Fledermausbesatz notwendig - Zur Förderung von Gebäudebrütern und Fledermäusen können neue Quartierangebote geschaffen werden (Hinweise zum Anbringen in Kap.6 müssen beachtet werden) <ul style="list-style-type: none"> <li>➤ Empfehlung: Anbringung von drei Mauerseglerkästen (Kästen sollten Einfluglöcher unten haben, nicht nach vorne) und ein Fledermausfassadenkasten in einem gewissen Abstand nebeneinanderhängend unterhalb der Dachoberkante</li> </ul>

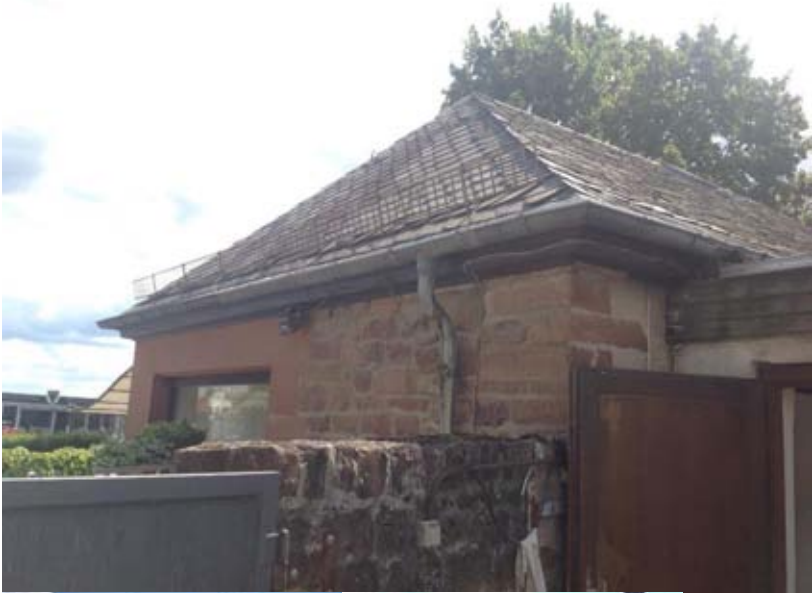
<b>Adresse:</b> Gebäude (Gärtnerei Busch) Berggasse 9 67549 Worms

<b>Dachmaterial:</b> teils Schieferziegel, teils gewelltes Metaldach		
<b>Dachüberstand:</b> ja		
<b>Traufkasten aus Holz:</b> nein		
<b>Beschreibung des Ist-Zustandes mit Potenzialeinschätzung:</b> Potenzial für Gebäudebrüter hat der Bereich mit den Holzelementen (Nachweis eines Altnestes), sowie Bereiche unterhalb der Dachrinne und der Holzverkleidungen an der Fassade durch kleine Risse, Spalte etc..		
<b>Empfohlene Maßnahmen:</b> <ul style="list-style-type: none"> <li>- vor einer Gebäudesanierung bzw. sonstigen Bau- oder Abrissmaßnahmen ist eine erneute Überprüfung auf Gebäudebrüter und auf einen Fledermausbesatz notwendig</li> <li>- Erhalt vorhandener quartierbietender Strukturen</li> <li>- Zur Förderung von Gebäudebrütern und Fledermäusen können weitere Nistplatz- und Quartierangebote geschaffen werden (Hinweise zum Anbringen in Kap.6 müssen beachtet werden) <ul style="list-style-type: none"> <li>➤ Empfehlung: ein Nischenbrüter- oder Halbhöhlenbrüterkasten und ein Fledermauskasten an die Fassade</li> </ul> </li> </ul>

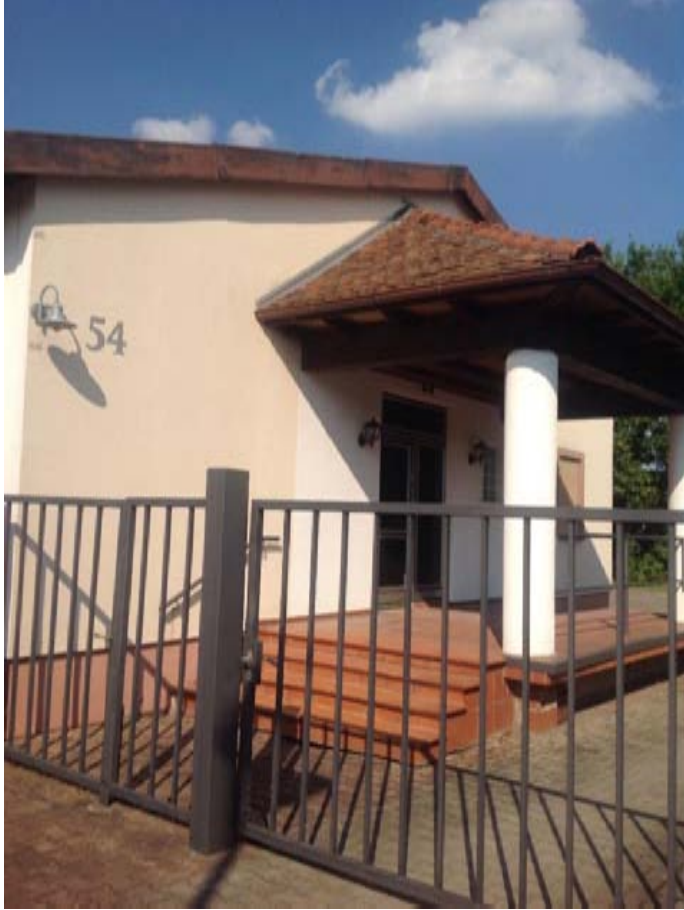
<b>Adresse:</b> Sängershalle Neuhausen Schäferstr. 54 67549 Worms (69000.825)

<b>Dachmaterial:</b> flache Dachziegel		
<b>Dachüberstand:</b> ja		
<b>Traufkasten aus Holz:</b> nein		
<b>Beschreibung des Ist-Zustandes mit Potenzialeinschätzung:</b> Strukturen wie Firstziegelöffnungen oder Holzbalken im Eingangs- und Dachbereich haben Potenzial durch Fledermäuse oder Gebäudebrüter genutzt zu werden.		
<b>Empfohlene Maßnahmen:</b> - vor einer Gebäudesanierung bzw. sonstigen Bau- oder Abrissmaßnahmen ist eine erneute Überprüfung auf Gebäudebrüter und auf einen Fledermausbesatz notwendig - Erhalt vorhandener quartierbietender Strukturen - Zur Förderung von Gebäudebrütern und Fledermäusen können weitere Nistplatz- und Quartierangebote geschaffen werden (Hinweise zum Anbringen in Kap.6 müssen beachtet werden) <ul style="list-style-type: none"> <li>➤ Empfehlung: zwei Nischenbrüter- oder Halbhöhlenbrüterkästen und ein Fledermauskasten an die Fassade</li> </ul>

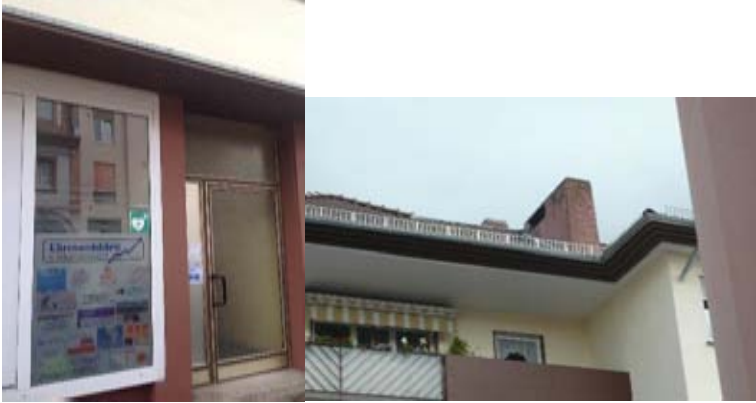
<b>Adresse:</b> Ehrenamtsbörse Andreasstr. 67549 Worms (69000.831)

<b>Dachmaterial:</b> flache Ziegelpfannen		
<b>Dachüberstand:</b> ja		
<b>Traufkasten aus Holz:</b> nein		
<b>Beschreibung des Ist-Zustandes mit Potenzialeinschätzung:</b> Das Gebäude weist aktuell keine quartierbietenden Strukturen für Fledermäuse auf. Potenzial als Ruhe- und Fortpflanzungsstätte für Gebäudebrüter, wie z.B. die Dohle, hat einzig der Schornsteinbereich.		
<b>Empfohlene Maßnahmen:</b> - vor einer Gebäudesanierung bzw. sonstigen Bau- oder Abrissmaßnahmen ist eine erneute Überprüfung auf Gebäudebrüter und auf einen Fledermausbesatz notwendig - Zur Förderung von Gebäudebrütern und Fledermäusen können neue Nistplatz- und Quartierangebote geschaffen werden (Hinweise zum Anbringen in Kap.6 müssen beachtet werden) <ul style="list-style-type: none"> <li>➤ Empfehlung: ein Nischenbrüter- oder Halbhöhlenbrüterkasten und ein Fledermausfassadenkasten</li> </ul>

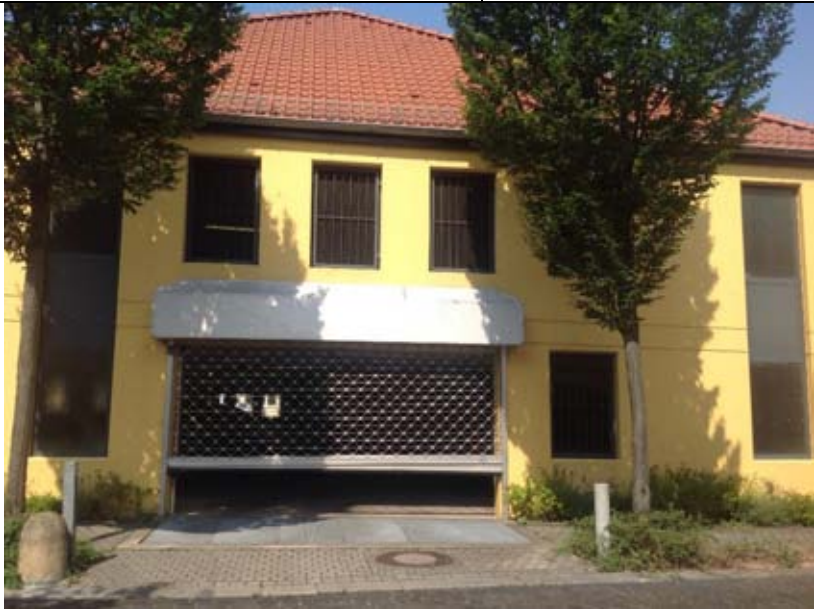
<b>Adresse:</b> Parkplatz 18 und 17 Pfalzgrafenstr. 67549 Worms

<b>Dachmaterial:</b> flache Ziegelpfannen		
<b>Dachüberstand:</b> ja		
<b>Traufkasten aus Holz:</b> nein		
<b>Beschreibung des Ist-Zustandes mit Potenzialeinschätzung:</b> Das Gebäude weist aktuell keine quartierbietenden Strukturen für Fledermäuse und Gebäudebrüter auf.		
<b>Empfohlene Maßnahmen:</b> - vor einer Gebäudesanierung bzw. sonstigen Bau- oder Abrissmaßnahmen ist eine erneute Überprüfung auf Gebäudebrüter und auf einen Fledermausbesatz notwendig - Zur Förderung von Gebäudebrütern und Fledermäusen können neue Nistplatz- und Quartierangebote geschaffen werden (Hinweise zum Anbringen in Kap.6 müssen beachtet werden) <ul style="list-style-type: none"> <li>➤ Empfehlung: ein Nischenbrüter- oder Halbhöhlenbrüterkasten und ein Fledermausfassadenkasten z.B. an der straßenfernen Hausseite</li> </ul>
