Die Ausgrabungen im Liebenauer Klostergebiet

Von Friedrich M. Mert

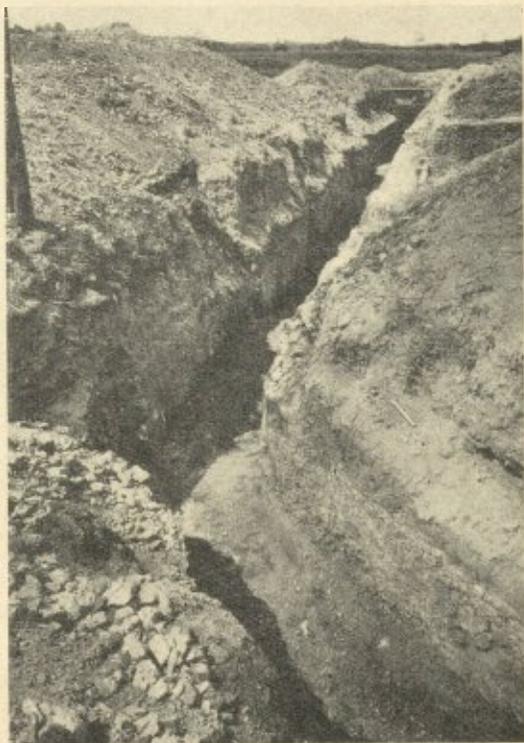
Baugrube der südlichen Kirchenmauer Aufnahme K. Füller, Worms

Die Kirche ist ein einfacher Saalbau von 46 m Länge und 10 m Breite. Während der westliche Teil der einschiffigen Kirche nur einfache Hochwände zeigt, ist die Chorpartie im Osten wesentlich reicher ausgestattet. Die Baugrube ist breiter und läßt auf eine stärkere Fundamentierung schließen. Außerdem ist die östliche Hälfte der Kirche mit Strebepfeilern ausgestattet (auf der nördlichen Seite mit Strebebögen, deren Fundamente z. T. noch erhalten sind), so daß die Annahme berechtigt ist, daß dieser Teil der Kirche eingewölbt war. Die in ihrer Anlage ähnliche etwa gleichaltrige Kirche des benachbarten Klosters Himmelskron im Stadtteil Hochheim ist also hier hinsichtlich des Chorbaues überboten worden. Es ist sogar nicht ausgeschlossen, daß die in der Stärke des Fundamentes und in der Strebepfeileranordnung erkennbare Teilung der Kirche auch äußerlich durch verschiedene Höhen des Dachfirstes in Erscheinung trat. (Auf der Rekonstruktionskizze ist diese Möglichkeit nicht berücksichtigt.)

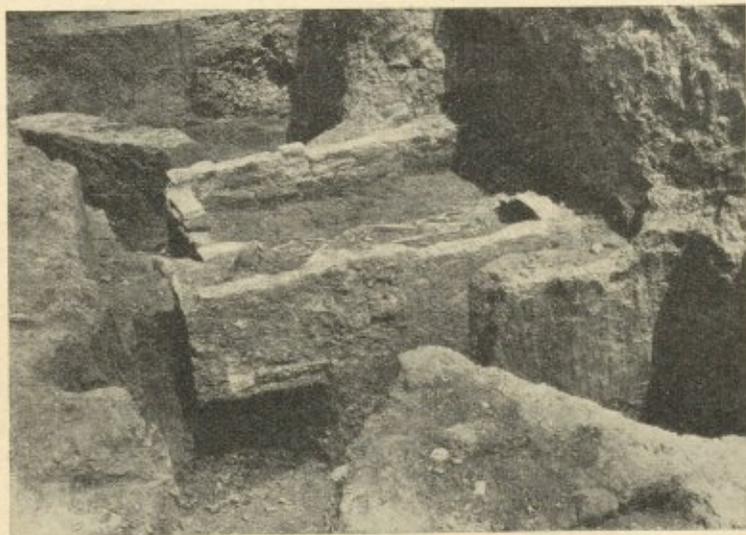
Stiftergräber im Chor der Kirche

deutliche Spuren des Mörtelbelags zeigte, führte auf die beiden Gräber innerhalb des Chores, die nach urkundlichen Zeugnissen als die Gräber der Stifter Jakob Engelmann und seiner Gemahlin Lieba anzusprechen sind. Dieser Befund wiederholte sich in analoger Weise auf der Südseite, wo sogar noch ein schweres, den Chorseiten parallel laufendes Fundament zu finden war. Es muß sich hier um einen älteren Chorabschluß handeln, der freilich nicht lange bestanden haben kann. Da die Stiftergräber diesen „Pseudochor“ überschneiden, muß schon wenige Jahre nach der Erbauung der Kirche diese Erweiterung ausgeführt worden sein, um für die Gräber einen würdigen Platz zu

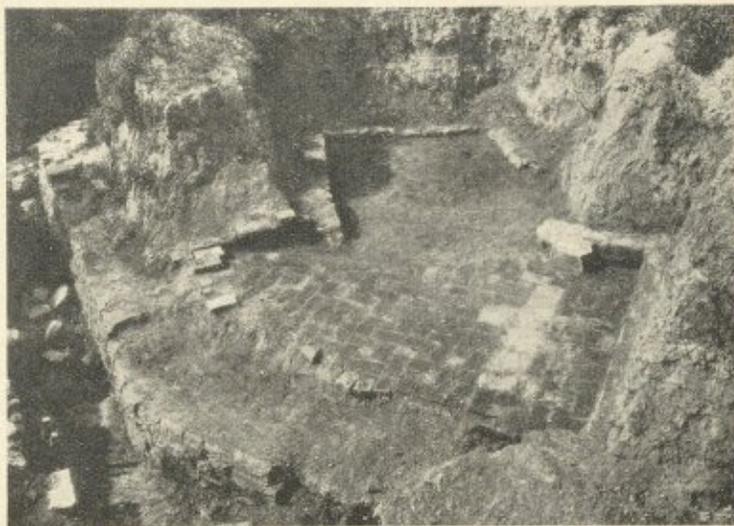
Taubenhaus - Fundamente

Die anfängliche Ratlosigkeit wich bald der Entdeckerfreude, als sich dieses Fundament im Kreis fortsetzte und mit Ausnahme der Ostseite ein geschlossenes Polygon ergab. An der Ostseite lag eine breite Schutthalde, die in der Tiefe zu den Fundamenten paßte. Es handelt sich hier um den zweiten Klosterbau, dessen Keller heute in dieser großen rechteckigen Schutthalde zu erkennen ist. Ob dieser Bau schon zur Zeit des Taubenhauses bestand, oder ob er erst später an die Ostseite des Polygons angegeschlossen wurde, läßt sich aus dem Befund nicht erkennen. Wahrscheinlich stammt er erst aus der Zeit des Klosters, so daß auch auf dieser Seite die Durchführung des polygonalen Fundamentes anzunehmen ist.

In diesem Zusammenhang läßt sich das polygonale Fundament als die Schildmauer der Burg ansprechen, während der Kern der Burg, der Turm, in der scharf markierten Nordspitze zu suchen ist. Der übereck gestellte Klosterbau entspricht genau diesem „Turm“, auf dessen Fundamenten er aufgebaut war. Die Rekonstruktionskizze beruht auf dieser Feststellung, zeigt aber im übrigen nur eine willkürlich angenommene Form der Burgarchitektur, die durch die Bezeichnung „Taubenhaus“ angeregt wurde.

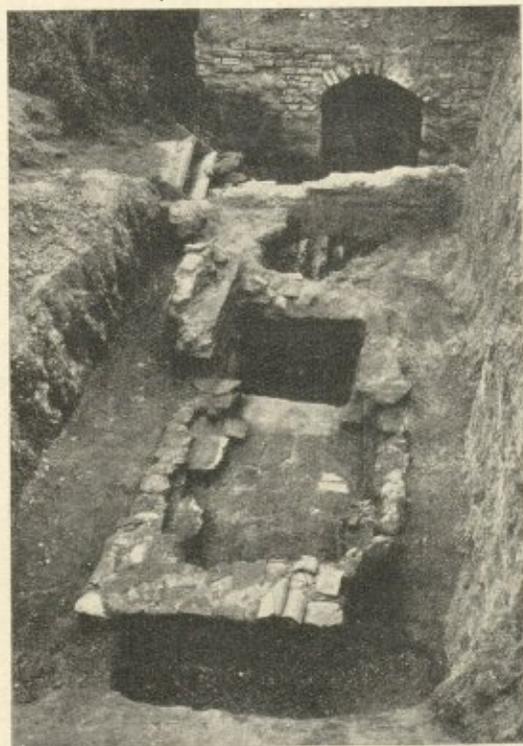
Reste des Töpferofens

ergab. Dicht neben diesem Keller konnte ein Gemäuer aufgedeckt werden, das sich nach seiner Freilegung als ein Töpferofen entpuppte. Hierdurch erklärt sich auch die große Zahl keramischer Funde, die in dieser Gegend gemacht werden konnte. Sie sind in das 15. und 16. Jahrhundert, also noch in die Klosterzeit zeitlich einzuordnen.

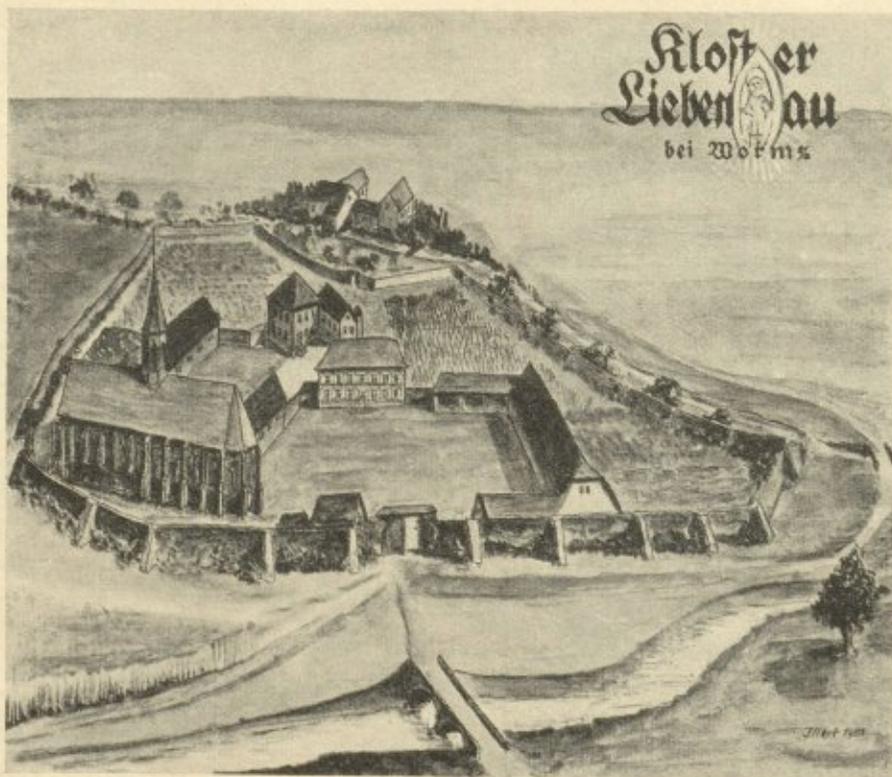
Kloster Liebenau

Rekonstruktion von Dr. Fr. M. Jllert

Die Zerstörung des Taubenhauses im Jahre 1288 scheint eine vollständige gewesen zu sein, soweit es die Hochbauten betrifft. Lediglich die Fundamente und kellerartigen Räume wurden bei dem Aufbau des Klosters benutzt. So steht das übereck stehende Klosterhaus im Norden auf den Fundamenten des Turmes, die nach außen sehr tief, nach innen oberflächlich lagen.

Nach Westen wurde der Kreuzgang, nach Südwesten die Kirche und nach Osten die Ökonomie angebaut, während der Schaffnereibau ohne Berücksichtigung der Burgfundamente auf einem Teil der südöstlichen Schildmauer aufgesetzt wurde. Das Gelände der Ökonomiebauten wurde nicht untersucht.
